令和元年度 大館市通学路交通安全プログラム

合同点検箇所

令和元年8月21日

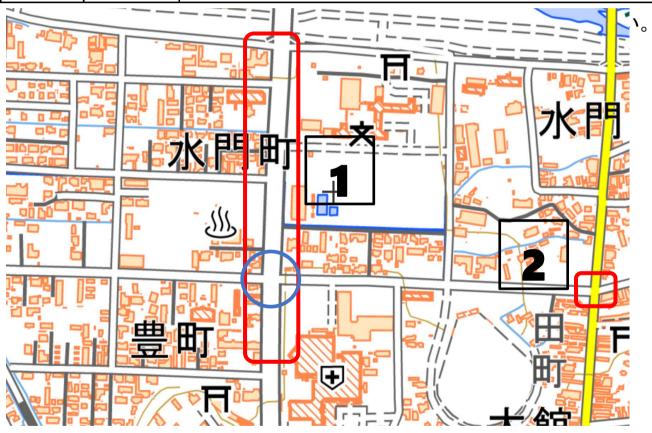
学校名	危険 箇所 No	道路 種別	通学路の状況・危険の内容	危険に対する学校の対処状況
	1	市道	四車線の道路。非常にスピードを出して通行 する車が多い。夏場は街路樹の葉が茂り、信 号が見えづらくなる。	
桂城小	2	市道	ローソンの広い駐車場が交差点に面しているため、車の出入りが多い。その他、病院、薬 局等もあり、児童の歩行と車の動きが交差するポイントが多い。	通行時は、前後の車の動きを しっかりと見て、車の動きを確 認した場合は、一回立ち止ま るようにする。
	対策	内容	見通しがよく、構造上の問題なし。学校の指導で対応。

- ①樹木の枝によって、信号が見えにくくなっている箇所は、優先的に剪定。(土木課)
- ②消えかかっている停止線は、次年度以降引き直す。(警察)
- ③市立総合病院北側駐車場の交差点(青まる)を歩車分離にできないかを検討。(警察)
- ④不審者や信号無視については、登下校時のパトロールで対応。(警察・学校)
- ⑤校庭西側の大木は、校長会やPTAの要望としてあげていく。(学校)

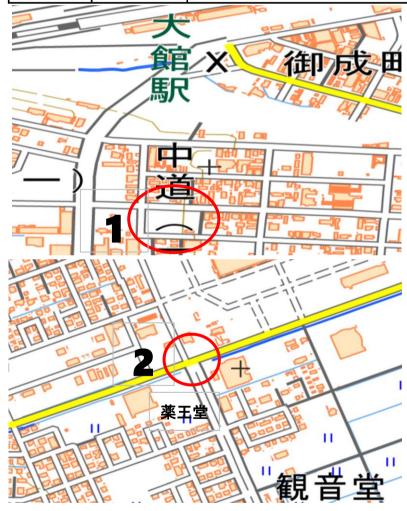
学校名	危険 箇所 No	道路 種別	通学路の状況・危険の内容	危険に対する学校の対処状況	
有浦小学校	1	市道	毎日のように児童が遊んでいる公園の周辺。 公園の塀などで見通しが悪い。放課後は公 園から道路への飛び出しも見られる。	全体指導の実施。周辺道路で の通行の仕方や、公園でのマ ナーも併せて指導。	
	対策内容		家庭・学校が飛び出しの無いように指導していく。		
有浦小学校	2	県道	通学時間と通勤時間が重なり, 道路が混み 合う。登校時間帯の交通量が特に多い。	通学時間と通勤時間が重なり,道路が混み合う。登校時間 帯の交通量が特に多い。	
	対策	内容	家庭・学校が飛び出しの無いように指導していく。

- ①押しボタン式の歩車分離交差点にできるかを検討中。(警察)
- ②警察によるパトロールの継続と学校における登下校指導。
- ③街灯の設置。(市民課)
- ④薬王堂側から右折する車に対し、右折レーンと停止線の設置等の検討。(県)

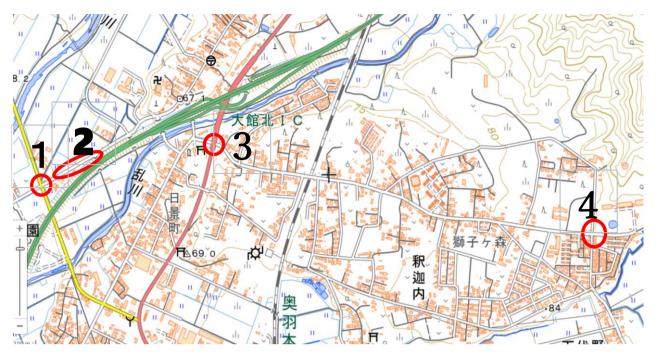
学校名	危険 箇所 No	道路 種別	通学路の状況・危険の内容	危険に対する学校の対処状況	
釈迦内小学校	1	市道	片側・路側帯の白線は引かれているが、反対側はないので、歩行の際に注意を要する。 また、工業団地ができたことで、大型車が多く 通り、横断する際に危険である。	片側白線の端を歩き、車には 十分に注意して歩行するよう に指導している。	
	対策	内容	歩道を設置している側、外側線のある側を	通行するよ う に指導していく。	
釈迦内小学校	2	その他	高館の交差点に横断歩道が片側1カ所しかないのでもう1カ所横断歩道があれば安全である。(松峰方面)	松峰方面に向かう際は、左右 を十分に確認するよう指導し ている。	
	対策	内容	歩道を設置している側、外側線のある側を通行するように。		
釈迦内小学校	3	市道	歩道の白線は引かれているが、交通量が多い上にカーブで見通しが悪いので、歩行の際 に注意を要する。	白線の端を歩き、車には十分 に注意して歩行するように指 導している。	
	対策内容		学校の指導で対応していく。		
釈迦内小学校	4	市道	交通量の多い方に止まれの標識があり、交通量の少ない方に止まれの標識がないため、車の衝突が心配であり、それによって歩行も危険である。	通行する際には、左右を十分 に確認するよう指導している。	
	対策内容		学校の指導で対応していく。		
釈迦内小学校			前回の調査では、学校周辺の路側帯の白線が消えかかっていたが、巡回し改善されているようである。しかし、歩道が狭いところが多いので注意を要する。	歩道が狭いところは、道路の 端を歩くように指導している。	
	対策	内容	学校の指導で対応し	ていく。

No.1 桜下付近(成章中:日景教頭先生宅側に白線がある) No.1 桜下付近(反対側に白線がない)

No.2反対側の松峰方面に横断歩道がない

No.2 片側(松木方面)には横断歩道がある

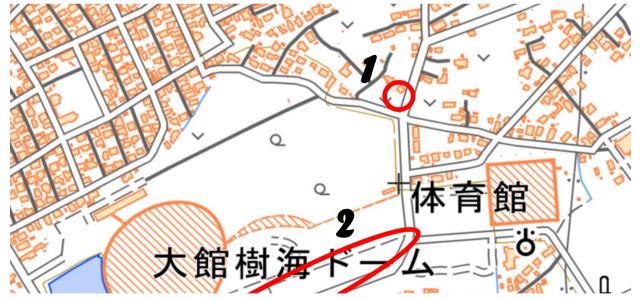
学校名	危険 箇所 No	道路 種別	通学路の状況・危険の内容	危険に対する学校の対処状況	
長木小学校	1	不明	ドームやアリーナの方から北(芦田子方面) へ向かう道路と天下町から長木小学校へ向 かう道路が交わる十字路。ドームやアリーナ の方から北(芦田子方面)へ向かう道路は交 通量が多いのに一時停止。そのため標識を 見落としたり、一時不停止だったりすることが あり危険である。	PTA生活部の登校指導 町内見守り隊の下校見守り	
	対策内容		集団での登下校をして、登下校時間帯に 地域住民による見回りを依頼することで確認した。		
長木小学校	2	不明	交通量があり、イベント時には多くの人でに ぎわうが、それ以外の時は人目が届かない。 不審者と遭遇したときに危険。十年ほど前に 不審者が出没したことがある。	タクミアリーナやニプロハチ公 ドームへの見守り依頼 児童への安全指導	
	対策	内容	集団での登下校をして、登一 地域住民による見回りを依頼す

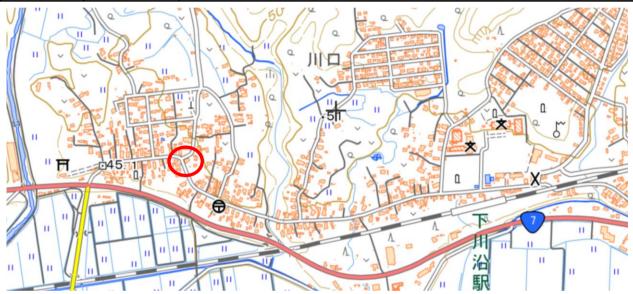
学校名	危険 箇所 No	道路 種別	通学路の状況・危険の内容	危険に対する学校の対処状況
川口小学校	1	市道	急カーブになっている。	道路の端によって,車の通行 状況を注視しながら歩行する よう,機会を捉えて繰り返し指 導している。
	対策	内容	路側帯を示す白ラインやドットラインの設置等対応済。 あとは学校の指導にて対応。

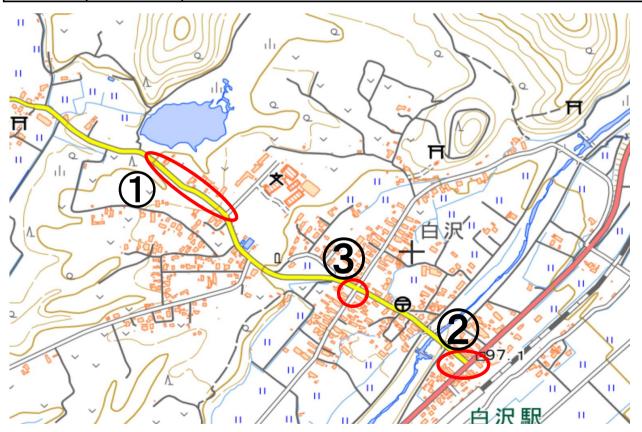
学校名	危険 箇所 No	道路 種別	通学路の状況・危険の内容	危険に対する学校の対処状況	
大館市立 矢立小学校	1	県道	矢立小学校前交差点~中羽立公民館 昨年度,道路の拡幅工事はしたものの,県 道68号線はカーブが多いので見通しが悪 く,交通量も多い。民家はあるが,樹木が生 い茂っているところがある。	教職員・PTA・交通安全協会の 方々の登校指導。	
	対策内容		拡張工事終了し、学校の指導で対応していく。		
大館市立 矢立小学校	2	国道	国道7号線と県道68号線のT字路 信号機はあるが、交通量が多く、スピードの 出ている自動車も多い。	児童への注意喚起。	
人並行子依	対策内容		横断歩道の設置等対策を 今後も学校の指導で対応		
大館市立 矢立小学校	3	県道	県道68号線と市道の交差点(白沢郵便局近く) 私道側に止まれの標識はあるが, 交通量が多い。	教職員・PTA・交通安全協会の 方々の登校指導。	
	対策	内容	横断歩道の設置等対策を講じている。 今後も学校の指導で対応していく。

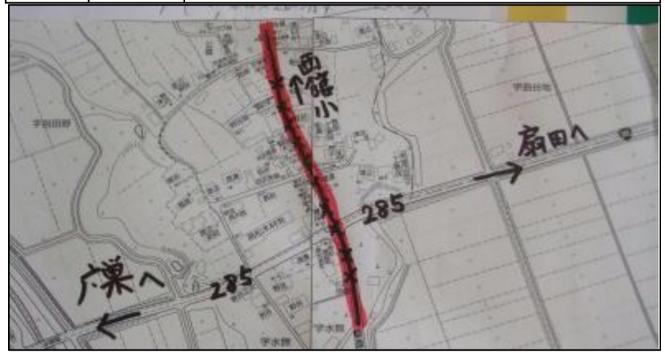
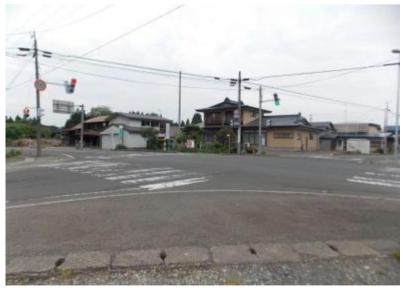
学校名	危険 箇所 No	道路 種別	通学路の状況・危険の内容	危険に対する学校の対処状況
西館小学校	1	県道	学校前通学路と国道285号線がつながっているためスピードを出す車が多く、登下校の徒歩の児童が要注意	小路から出る場合は必ず止まって、確実に左右確認をしてから出る。 歩道のある方を歩く。
	対策内容		児童の飛び出しによる事故のため、学村	交の指導で対応していく。

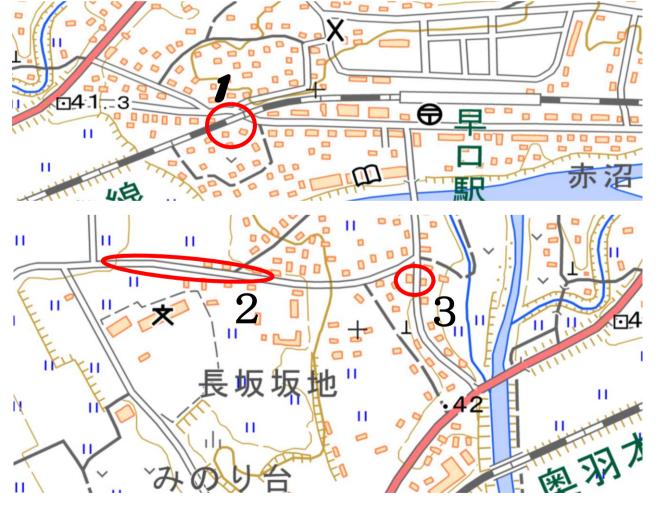
学校名	危険 箇所 No	道路 種別	通学路の状況・危険の内容	危険に対する学校の対処状況	
早口小	1	市道	出口踏切。幅が狭い。途中歩道用の部分もあるが、出入り口付近は車道と同じになっており、2台が同時に通るとき危険。雪が積もると端が分かりにくい。	車の動きに注意しながら1列 で歩くように指導している。	
	対策内容		学校の指導で対応していく。		
早口小	2	市道	歩道の幅は十分に確保されているが, 白線 が薄くなっている。	車の交差時には、止まって 待つ。ある程度の余裕をもって 道路の端の方を歩くように指 導している。	
	対策内容		外側線側を通行するよう学校の指導で対応していく。		
早口小	3	市道	早口小学校入り口バス停付近。スペースはあるが、T字路にあり、左折車への巻き込まれや接触の危険がある。降雪時は待つスペースが無くなる。	車が通り過ぎてから歩行を 始める。バスを待つときには, 端で待つように指導している。	
	対策	内容	学校の指導で対応し	ていく。

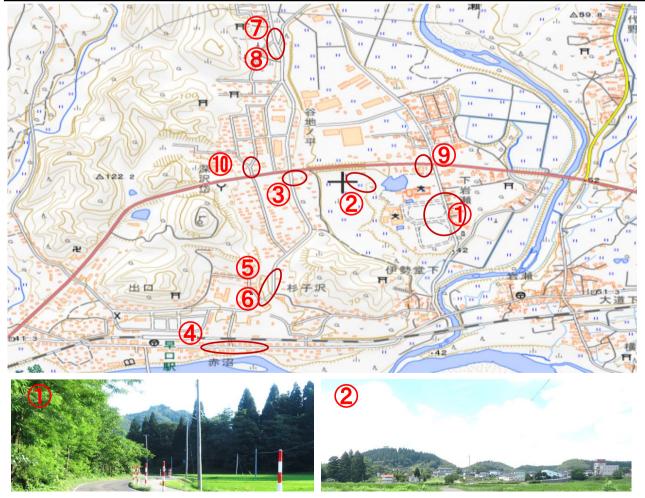
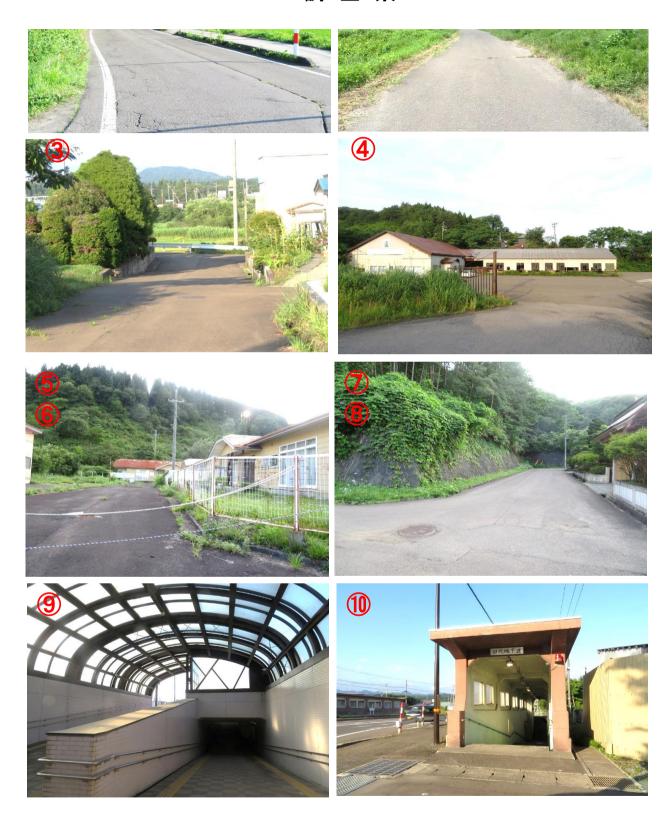
学校名	危険箇 所 No	道路 種別	通学路の状況・危険の内容	危険箇所改善に向けた着眼点 (考えられる対策案)	
山瀬小学校	1	市道	・伊勢堂下の田んぼ道 ・木が生い茂っていて人目に付きにくい。小 川も危険(以前転落あり)。街灯少ない。	・集会や終業式,生徒指導だよりでの注意喚起 ・登下校時のパトロール	
	対策	内容	昨年度、すべて確認 集団での登下校や学校地域住民の見回りな	- ' ' ' '	
山瀬小学校	2	その他	・給食センター裏の田んぼ道 ・住宅がなく、人通りが少ない。	・集会や終業式,生徒指導だよりでの注意喚起 ・登下校時のパトロール	
	対策	内容	昨年度、すべて確認 集団での登下校や学校地域住民の見回りな		
山瀬小学校	3	不明	・(株)サントップ近くの道路 ・廃車があり,人通りが少ない。マムシが出 る。	・集会や終業式、生徒指導だよりでの注意喚起 ・登下校時のパトロール	
	対策内容		昨年度、すべて確認済。 集団での登下校や学校地域住民の見回りなどで対応していくことを確認。		
山瀬小学校	4	市道	・カサミ電機から早口住宅までの道路(早口 小学区だが,学区外通学児童が5名いる) ・住宅や人通りが少ない。廃工場がある。	・集会や終業式,生徒指導だよりでの注意喚起 ・登下校時のパトロール	
	対策内容		昨年度、すべて確認 集団での登下校や学校地域住民の見回りな		
山瀬小学校	5	市道	・谷地の平南 人通りが少なく,廃車・廃工場がある。	・集会や終業式、生徒指導だよりでの注意喚起 ・登下校時のパトロール	
	対策内容		昨年度、すべて確認 集団での登下校や学校地域住民の見回りな		
山瀬小学校	6	市道	・谷地の平南 人通りが少なく, 高い壁や林があって人目に つきにくい。	・集会や終業式,生徒指導だよりでの注意喚起 ・登下校時のパトロール	
	対策	内容	昨年度、すべて確認 集団での登下校や学校地域住民の見回りな

山瀬小学校	7		・谷地の平西から中島団地までの道路 ・田代墓地公園…頂上に行くと人目に付きに くい。駐車場に様々な車が止まっている	・集会や終業式、生徒指導だよりでの注意喚起 ・登下校時のパトロール
-------	---	--	---	--------------------------------------

対策内容		昨年度、すべて確認済。 集団での登下校や学校地域住民の見回りなどで対応していくことを確認。	
山瀬小学校	8	不明	・中島団地のはじ ・山ぎわで奥まった場所で、人目につきにくい。	・集会や終業式、生徒指導だよりでの注意喚起 ・登下校時のパトロール
	対策内容		昨年度、すべて確認済。 集団での登下校や学校地域住民の見回りなどで対応していくことを確認。	
山瀬小学校	9	国道	・岩瀬地下道 ・地下道内に入ると人目につきにくい。	・集会や終業式, 生徒指導だよりでの注意喚起 ・防犯カメラ ・街頭指導
	対策内容		昨年度、すべて確認済。 集団での登下校や学校地域住民の見回りなどで対応していくことを確認。	
山瀬小学校	10	国道	・田代地下道 ・地下道内に入ると人目につきにくい。	・集会や終業式, 生徒指導だよりでの注意喚起 ・防犯カメラ ・街頭指導
	対策	内容	昨年度、すべて確認済。 集団での登下校や学校地域住民の見回りなどで対応していくことを確認。

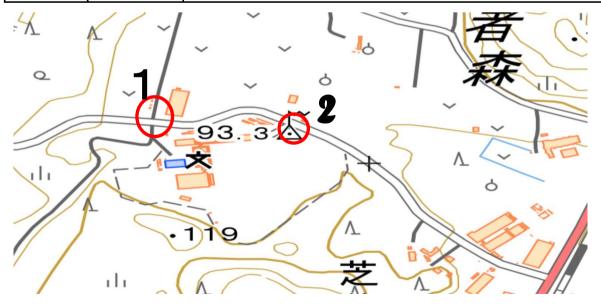
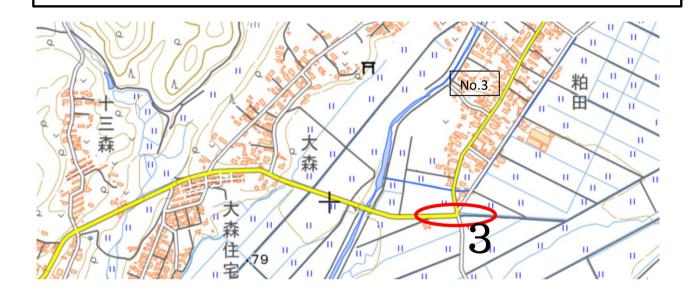
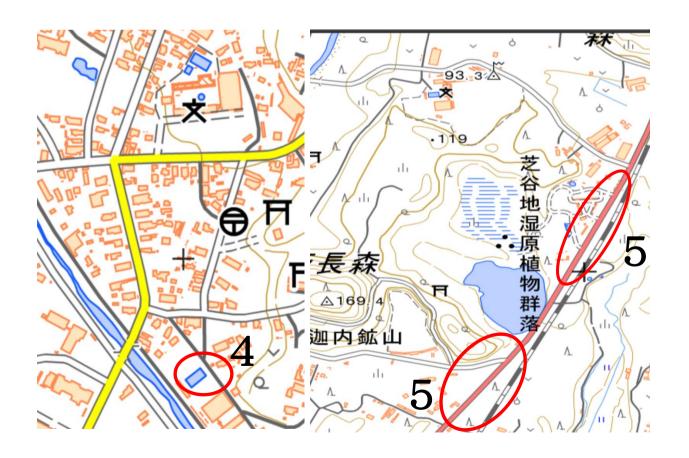
学校名	危険 箇所 No	道路 種別	通学路の状況・危険の内容	危険に対する学校の対処状況	
北陽中学校	1	市道	【釈迦内地区:北陽中校門前】花岡地区からの車が見えにくく、スピードを出す車が多い。7号線から北陽中学校の校門前を通って矢立地区に向かうT字路まで、横断歩道が一箇所もなく、登下校の際に危険な状況である。	横断する際の安全確認を徹底する。	
	対策内容		ドットラインで対応済。横断歩道については要検討。		
北陽中学校	2	市道	【釈迦内地区:北陽中校門付近の道路】 花岡地区からの車が見えにくく、スピードを出 す車が多い。	横断する際の安全確認を徹底する。	
	対策内容		ドットラインで対応済。横断歩道については要検討。		
北陽中学校	3	市道	【釈迦内地区:花岡地区からの自転車通学路、変則交差点】自転車通学の際、歩道が途中からなくなっており、車の通行量も多いので、横断する際危険である。	ここを通って通学している26 人の生徒に対して、横断する 際に安全確認を徹底すること を指導した。	
	対策内容		前回確認済。学校の指導で対応。		
北陽中学校	4	市道	【花岡中学校の下】 自転車通学の際、雑草がのび、走行上危険 である。	草に十分気を付けて登校する ことを徹底する。	
	対策内容		草刈りは必要に応じて実施。熊対策は、学校や関係機関の連携で対応。		
北陽中学校	5	市道	【7号線沿いの通学路】 自転車通学の際、雑草が歩道をおおい危険である。また、熊出現の際気付くのが遅れる可能性もあり危険である。	草や熊に十分気を付けて登校することを徹底する。	
	対策	内容	草刈りは必要に応じて実施。熊対策は、学校	交や関係機関の連携で対応。

- ①横断歩道設置の方向で。ただし、西側から来た車にとってカーブとなり見通しが悪くなるので、設置箇所は検討。(警察) 歩道の切り下げは設置箇所が決まってから。(土木課)
- ②スピード規制がされていない区間である。スピード規制も必要かも。(警察)

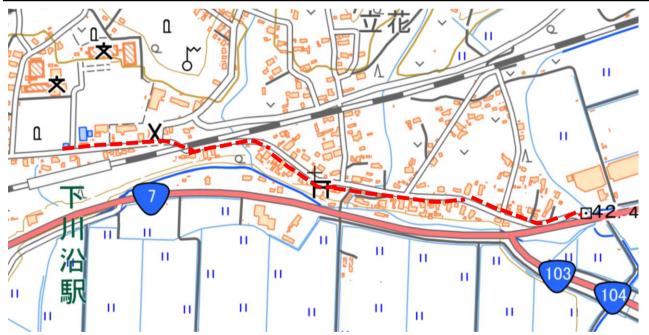
学校名	危険 箇所 No	道路 種別	通学路の状況・危険の内容	危険に対する学校の対処状況
下川沿中学校	1	市道	・道幅が狭い上に、側溝の蓋がないため、自転車通学の生徒が側溝に落ちる危険性がある。 ・平成29年度冬季に2年生男子が、側溝が雪で覆われている場所に足がはまって負傷するケースがあった。 ・平成30年度に1年生男子生徒が、側溝に落ちて負傷するケースがあった。	・交通安全教室等を通して、自転車で通行する際は、車両等周囲に十分注意するよう生徒に指導している。 ・地域学校安全委員会で、通学路の状況や危険について共通理解のもと、看板を設置し、安全への意識付けをしている。
	対策内容		【合同点検を受けて】 ①今すぐの対応はできないが、年次計画に盛り込み側溝を改修する。 ②ゾーン30は設定できない状況にあるため、学校や地域住民、 駐在等の指導で対応する。 ③空き家の樹木については、地区から危機管理課に相談し対応してもらう。

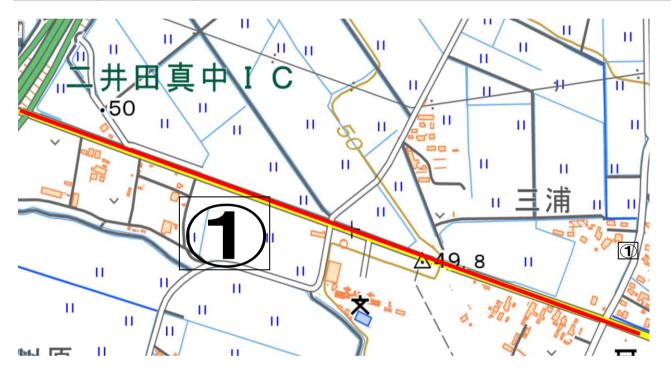
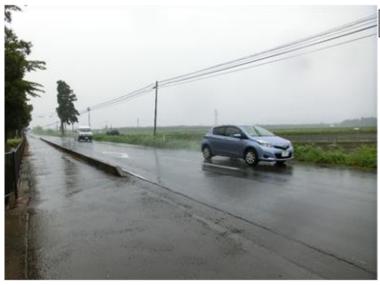
学校名	危険 箇所 No	道路 種別	通学路の状況・危険の内容	危険に対する学校の対処状況
南中	1	県道	・交通量が多い道路であり、それに加えてスピードを出して走る車がこれまでよりも多くなったと感じる。中には、かなりのスピードで走り去る乗用車も見られ、危険を感じる。(スクールゾーン・通学路であることを明示してほしい)	・危険箇所として啓発・職員・保護者による交通指導 (交通安全運動期間中)
	対策内容		通学路を示す看板の設置する。 ①学校が看板の準備をする ②県道なので県にスクールゾーン・通学路であることを明示するよう申請。

①スピードを出している車が非常に多い。

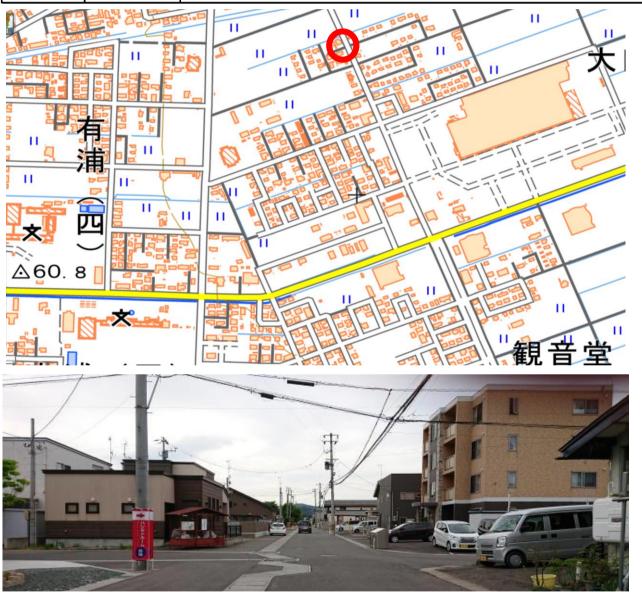
学校名	危険 箇所 No	道路 種別	通学路の状況・危険の内容	危険に対する学校の対処状況
東中学校	1	丰法	歩道と車道の区別がない。 「止まれ」の標識がない。 朝夕の交通量が多い。 交通事故がたびたび起きている。	車に対しての危険意識向上 を図る具体的な説話。
	対策内容		見通しがよく、構造上の問題なし。学校の指導で対応。

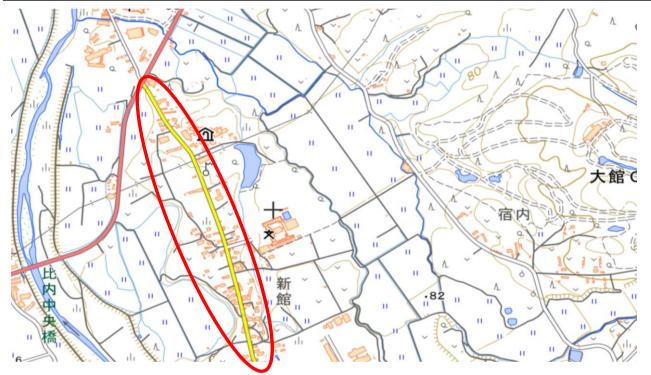
学校名	危険 箇所 No	道路 種別	通学路の状況・危険の内容	危険に対する学校の対処状況
比内中	1	県道	・県道22号、道路の傷みが激しく、雨の日は通行する車の水はねにより生徒がびしょ濡れになる。	お便り等で保護者には伝えているが、一般の人への周知は不可能。
	対策内容		①県が要望箇所として登録(今すぐ対応ではない) ②側溝の入れ替え時に、同時にやれるかも。

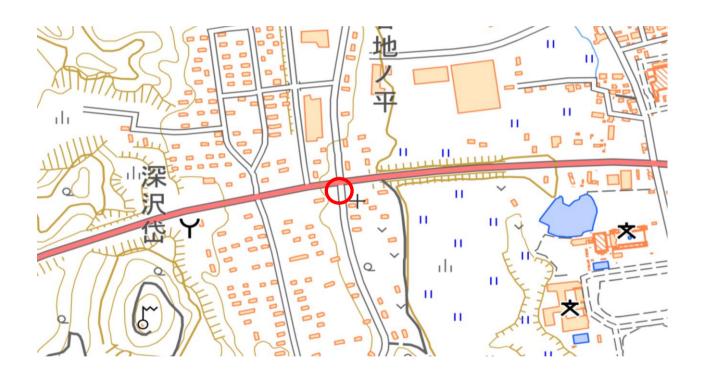
学校名	危険 箇所 No	道路 種別	通学路の状況・危険の内容	危険に対する学校の対処状況
田代中学校	1	国道	いてもらいたい。通学路にしている生徒が多く、国道7号線から谷地の平南町への右左折	徒歩も、自転車の場合も一時 停止・徐行をするように指導し ている。また、毎月2回登校指 導でPTAと職員が現場でも指 導している。
	対策内容		警察が対応していく。
