# 歴史まちづくりの取り組み状況について(令和元年度)

## 資料 1

## ○歴史的風致形成建造物整備（重要文化財八幡神社）

## ○歴史的風致形成建造物整備（国登録有形文化財桜櫓館）

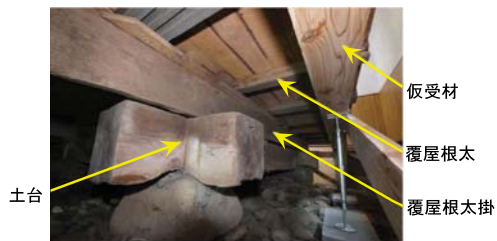
#### (4) 結 果：覆屋の床組は本殿に直接取り付けられた箇所もあり、荷重を軽減させる必要がある。 外側に新たな大引を挿入し、地面より束をたてて支持する。

正八幡宮本殿の床下

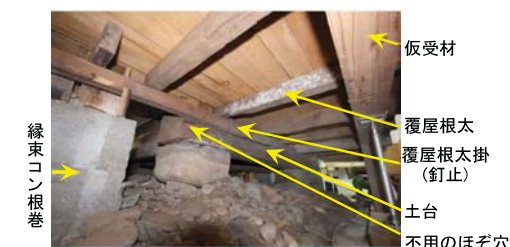
若宮八幡宮本殿の床下

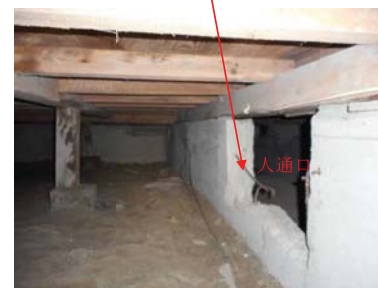
鉄筋を切断し、露出

- 基礎と土台の接合部
- ・人通口の設置に伴う損傷が有る
  - ・基礎と土台のアンカーボルト緊結が無い

| N0 | 指摘事項 | 対処 |
|---|---|---|
| 3 | 基礎が脆い、土台と緊結されていない。 | 上屋の補強に合わせて改修が必要。 |

基礎と土台をアンカーボルトで固定

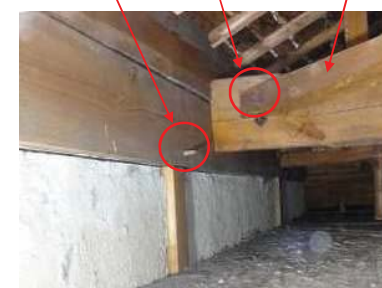
込み栓      ボルト      火打梁

- 軸組の接合部
- ・柱と梁はホゾ差し+込み栓
  - ・火打梁はボルト接合

| N0 | 指摘事項 | 対処 |
|---|---|---|
| 2 | 金物補強がある一方、材の欠落など構造的に不安定な部分がある。 | 材の欠落部分に補強が必要。 |

横架材(土台・梁)と柱及び横架材継手は金物で固定

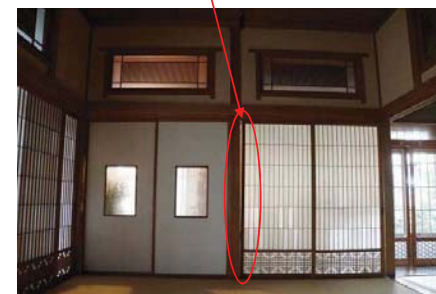
柱と障子の間に隙間有り

- 柱の傾斜
- ・建具との間に隙間が生じている

| N0 | 指摘事項 | 対処 |
|---|---|---|
| 4 | 柱の傾きや床の不陸がある。 | 耐震診断許容範囲外は改修が必要。 |

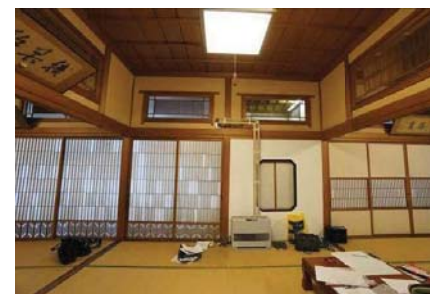
- 耐力要素
- ・欄間や開口部が多く、壁が少ない

| N0 | 指摘事項 | 対処 |
|---|---|---|
| 1 | 壁量が少ない。 | 耐震診断により補強が必要。 |

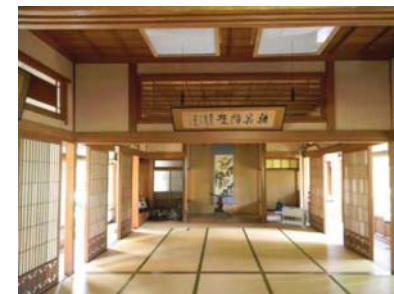
- 耐力要素
- ・1 階和室続き間は、壁が少ない

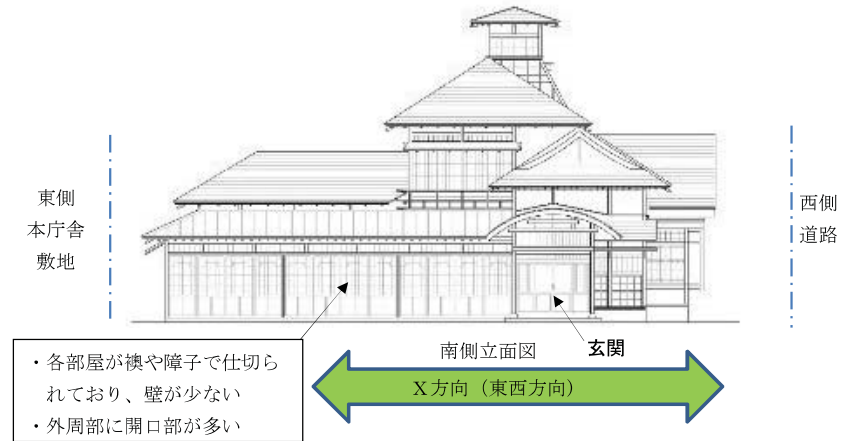
## 【X方向(東西方向)】

- ・1・2階の耐力壁が不足しているため、極稀時の値を算定出来ない。
- ・耐力壁が不足しているため、暴風時には倒壊のおそれがある。
- ・1階耐力壁の不均衡により、地震時に建物が変形しやすい。

- ・補強壁はバランスよく配置し、建物の耐力増加を図る。
- ・1階先行破壊となるよう、上下階の耐力のバランスを図る。

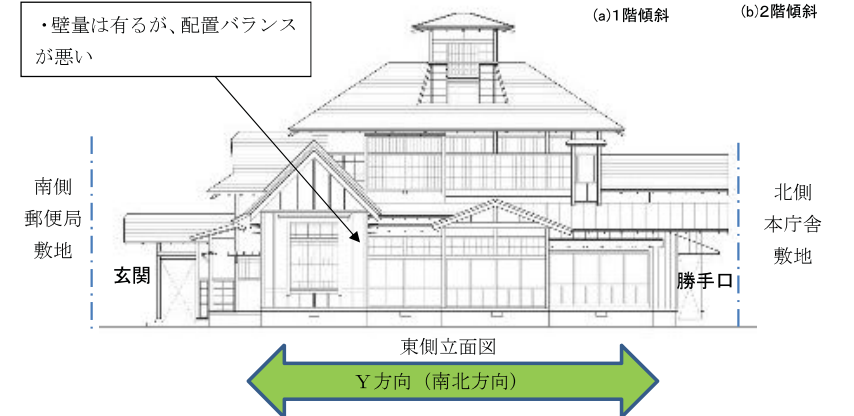
## 【Y方向(南北方向)】

- ・2階耐力壁の不均衡により、地震時に建物が変形しやすい。
- ・2階先行破壊の性状を示している。

- (a)の1階傾斜を前提にしている  
(b)の変形状の場合は前提条件に合致しないため NG

以上のことから、桜櫓館の耐震性能は低く、地震時や大型台風などの暴風時に建物が倒壊する危険があると判定された。

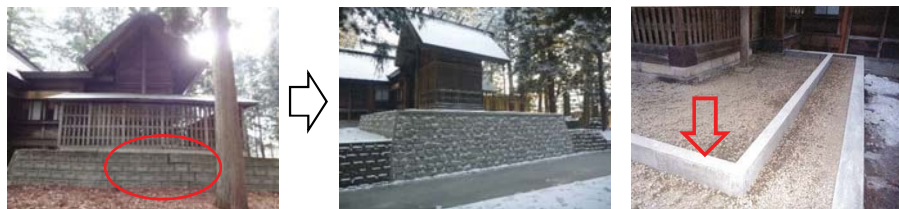
【着手前】  
盛土基礎ブロックのクラック状況

【完成後】  
化粧型枠を使用した表面仕上げ

【完成後】  
玉垣用コンクリート基礎(内側)

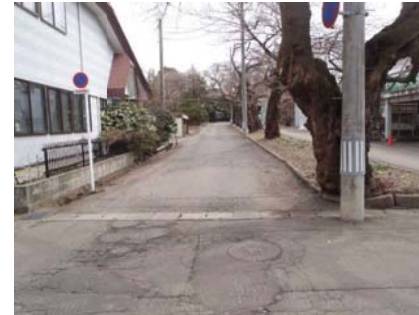
【着手前】

- ①路側側溝に蓋なし、本体傷みあり
- ②植樹帯ブロックにガタツキあり
- ③植樹帯に電力柱あり
