大館市文化財調査報告書 第15集

## 大館市内遺跡詳細分布調査報告書(5)

2019

秋田県大館市教育委員会

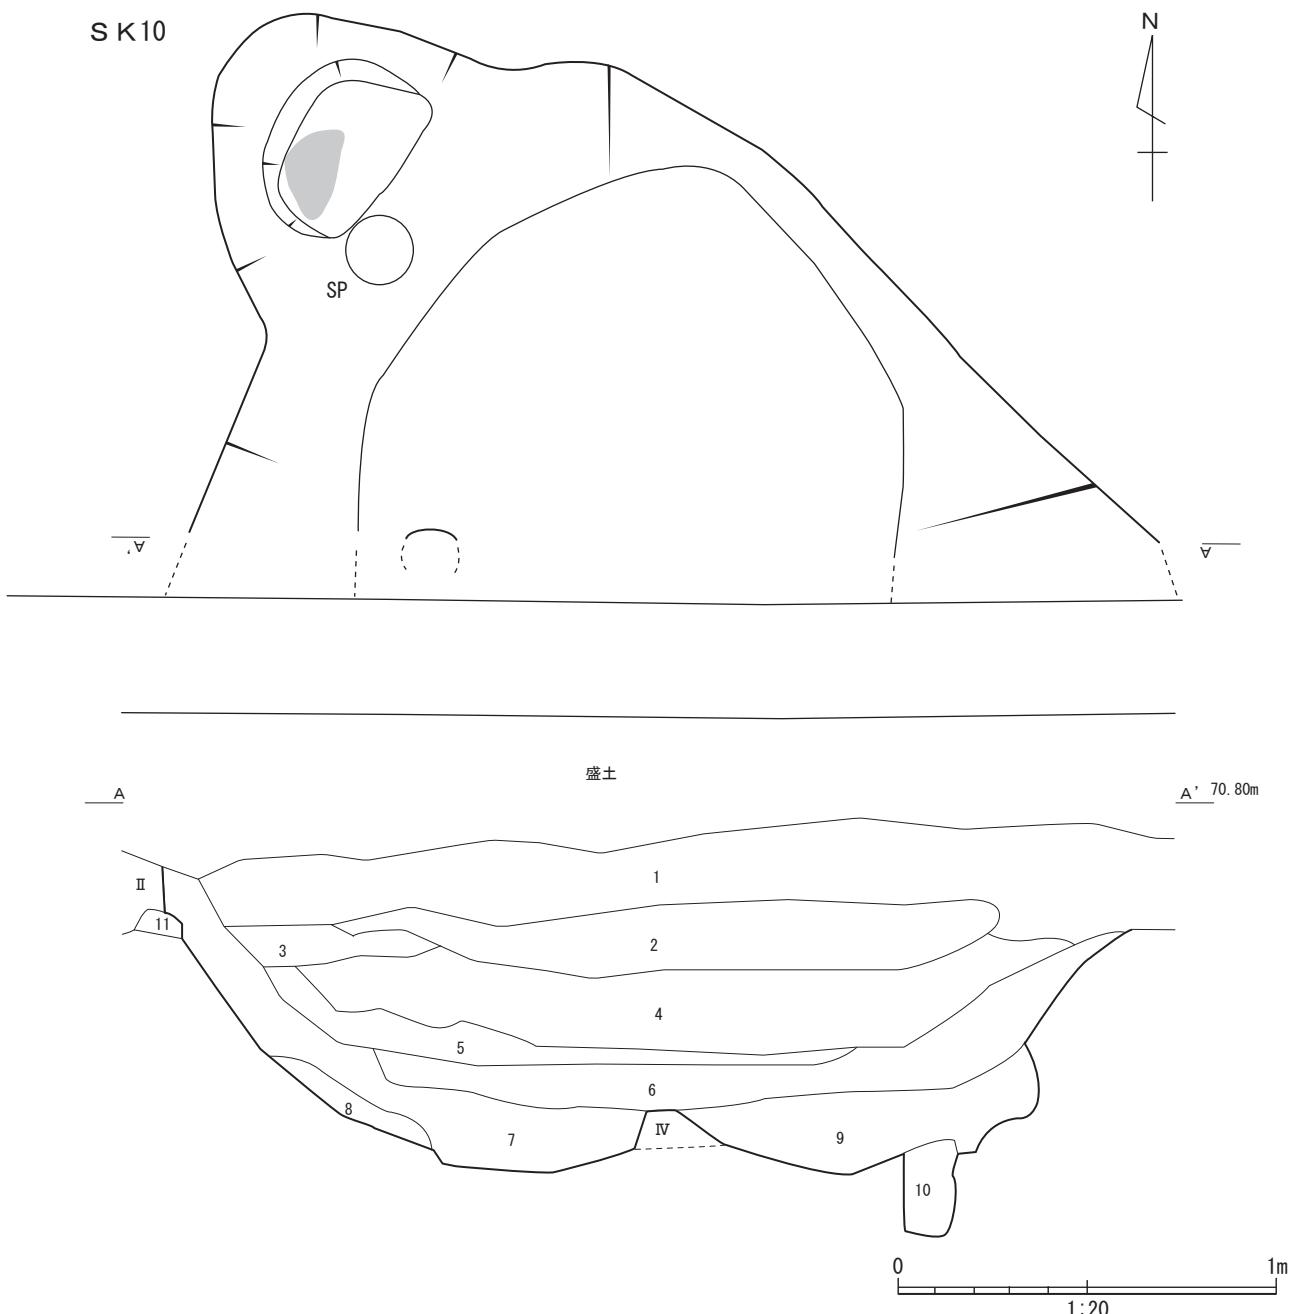
図 15 土坑 10

**遺構** M-11区に位置する。TR5を調査中に黒色土の落込みを発見し、掘り下げたところ大型の土坑であることを確認した。本土坑の南側は調査区外に拡がり、平面形は不明である。確認部分での規模は長径2.58m、1.3m、深さ0.87mほどである。壁の立ち上がりはゆるやかであるが、西側は若干オーバーハングする。底面は大きく歪む。

**埋土** 黒褐色土と黒色土を基調とし、上層には拳大より大ぶりな礫が多量に混入していた。人為的に埋め戻された様相を示す。

**遺物** 土坑内からは陶磁器片11点、鉄製品1点が出土した。図22-3～9は本遺構出土の遺物である。図22-3・4は肥前産磁器である。3は破片から図上復元を行ったもので、口径10cm、底径6cmほど、器高2cmほどで、口径に対し底径が大きい染付の小皿である。口縁～体部外面には唐草文、口縁～体部内面には矢羽状文が描かれる。見込みに五弁花のコンニャク印判がみられる。17世紀末から18世紀初頭に比定される。4は磁器染付鉢口縁。図22-5～8は陶器片。5は肥前産の京焼風陶器碗。高台内には墨書があり、書かれている字は「壽」ではないかと思われる<sup>1)</sup>。6は三島手象嵌の鉢体部片。7は鉄絵で描かれる大皿または大鉢の底部破片。8は仏花瓶で、接合しないが同一個体と考えられる。19世紀。図22-9は棒状の鉄製品で釘であろうか。

**時期等** 本土坑は前述のとおり、人為的に土砂が廃棄され、埋まっていたとみなされる土坑であり、このことが本土坑の用途を特定する鍵になるものと考えられる。時期は19世紀に属するものと考えられる。

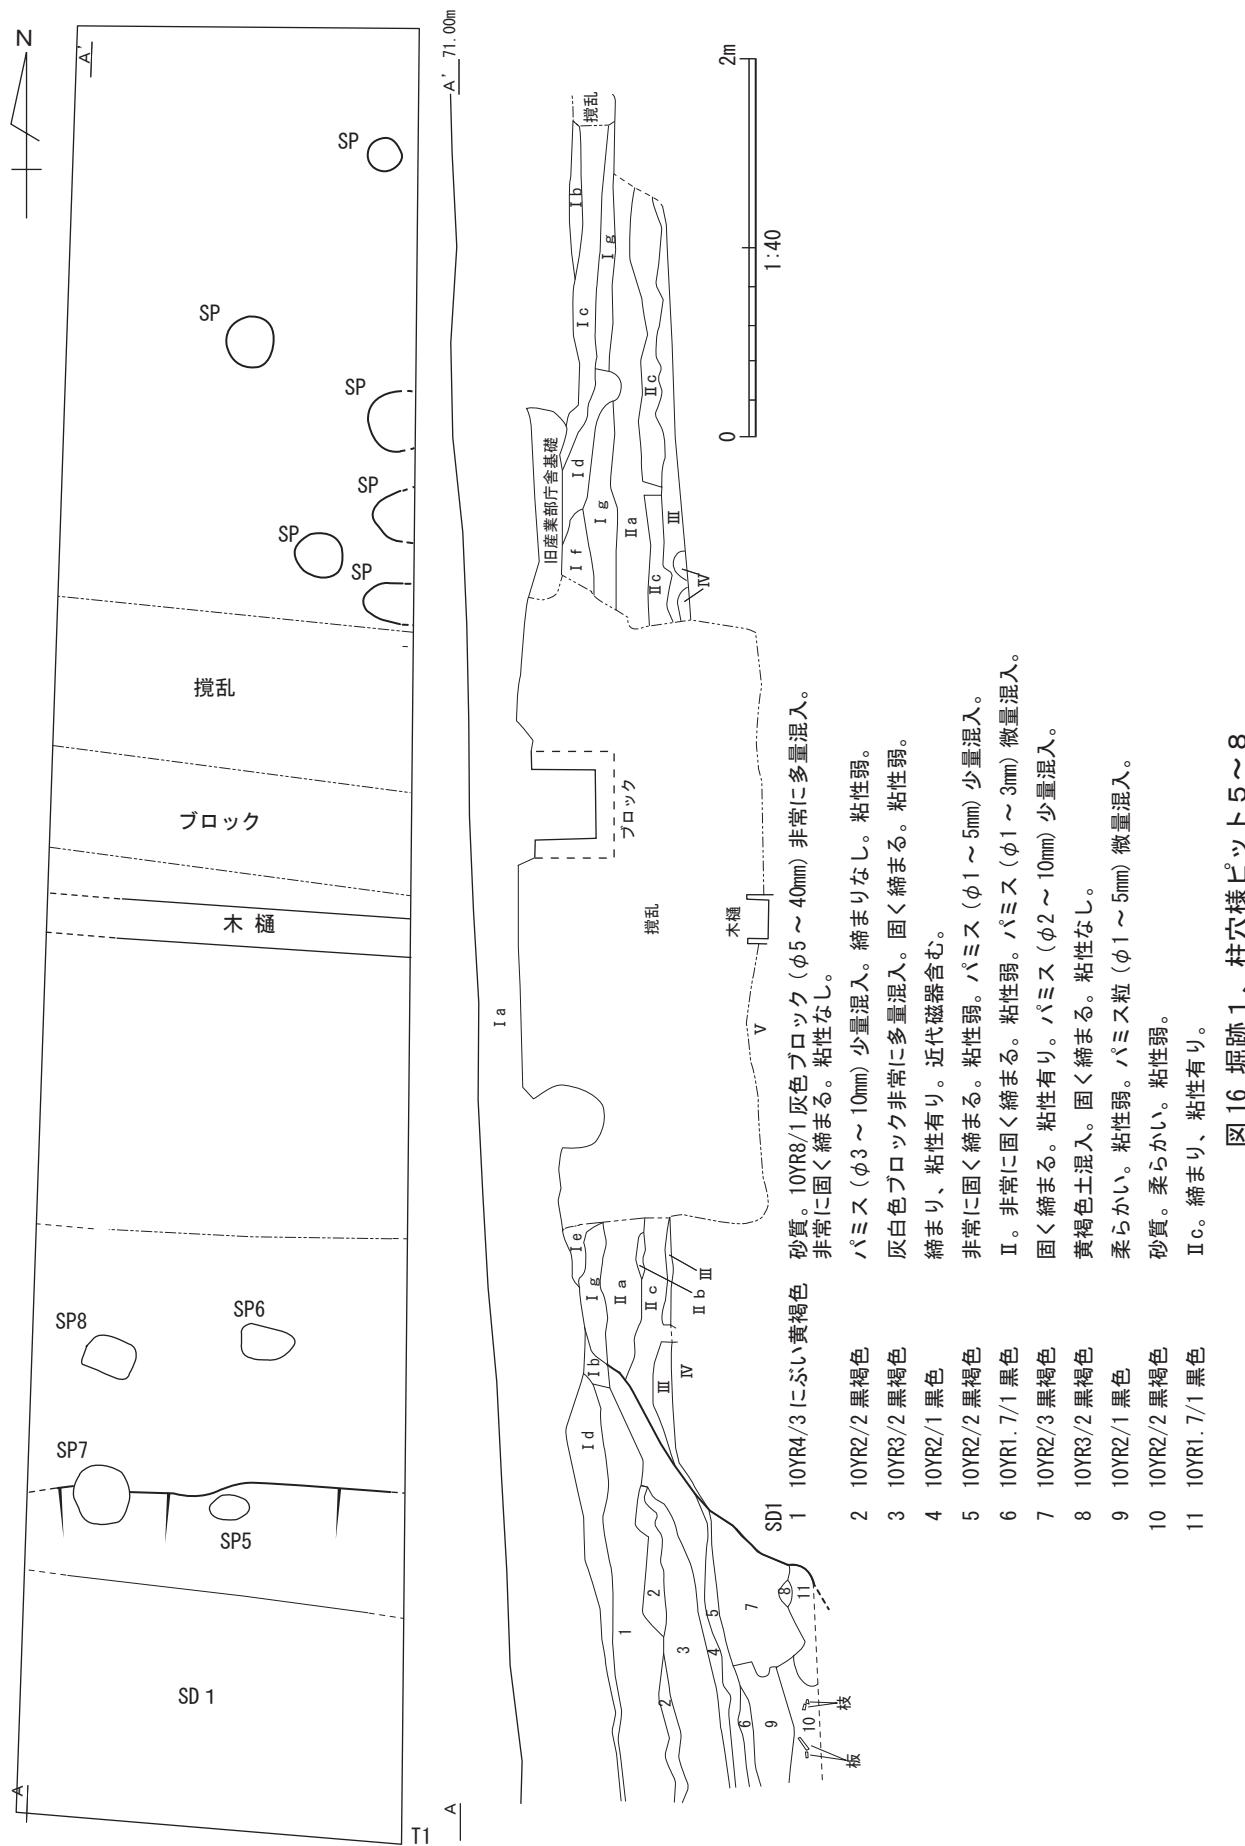
図 16 堀跡 1、柱穴様ピット 5 ~ 8

**遺構** U-11 区に位置する。TR 1 を調査中に黒色土の落ち込みを発見した。北側の一部を確認したのみであり、全体形や規模は不明である。東・西・南に調査区外にさらに拡がる。確認した部分では幅が 1.8mほどあった。調査区が狭い上、湧水もあつたため、発掘は確認面から 70 cmほど掘り下げたところで中止した。このため、堀の底面については確認していない。壁はやや急斜度で立ち上がる。

享保 13 年大館城下絵図では千手院の北側に隣接する堀が描かれており、現存する堀と周辺の地形などを勘案すると、その堀の遺構と考えられる。また、絵図には堀の北側に土居が描かれているが、本遺構の北側に堀の掘上土とみられるオリーブ褐色砂が近代の搅乱を挟んで、幅 6.6m厚さ 10 cm前後で盛土整地されているのが確認された。これに関しては土居の基底部の残存部分の可能性を考えられる。しかし、上部は近代以降の削平や搅乱を受けており、詳細は不明である。なお、この堀は『明治 6 年改正 秋田県第二大区第一小區大館町番号列戸絵図』にも描かれており、明治初期までは存在していた。

また、本遺構の北側に柱穴様ピットが 4 基 (SP 5~8) 確認された。堀に面した柵跡の一部の可能性がある。

**埋土** 黒褐色土と黒色土の互層。上層には基盤層由来の灰白色土ブロックが多量に混入しており、人為的に埋め戻された様相を示す。具体的には、北側に存在していたとみられる土居を崩して埋め戻した可能性が考えられる。

**遺物** 堀跡 1 から出土した遺物は、磁器 2 点である。図 23-1・2 はいずれも肥前産染付の皿である。1 は見込み蛇ノ目釉剥ぎで、火熱を受けている。2 は見込みに建物が描かれる底部破片。蛇ノ目凹形高台。1・2 はともに 19 世紀。

**時期等** 江戸時代の大館城下絵図には、城外と本丸を結ぶ通路部分に堀が 2 条描かれている。このうちの東側の堀跡にあたると考えられる。前述のとおり、明治 6 年の絵図にも描かれており、少なくとも明治初期までは存在していたと考えられる。

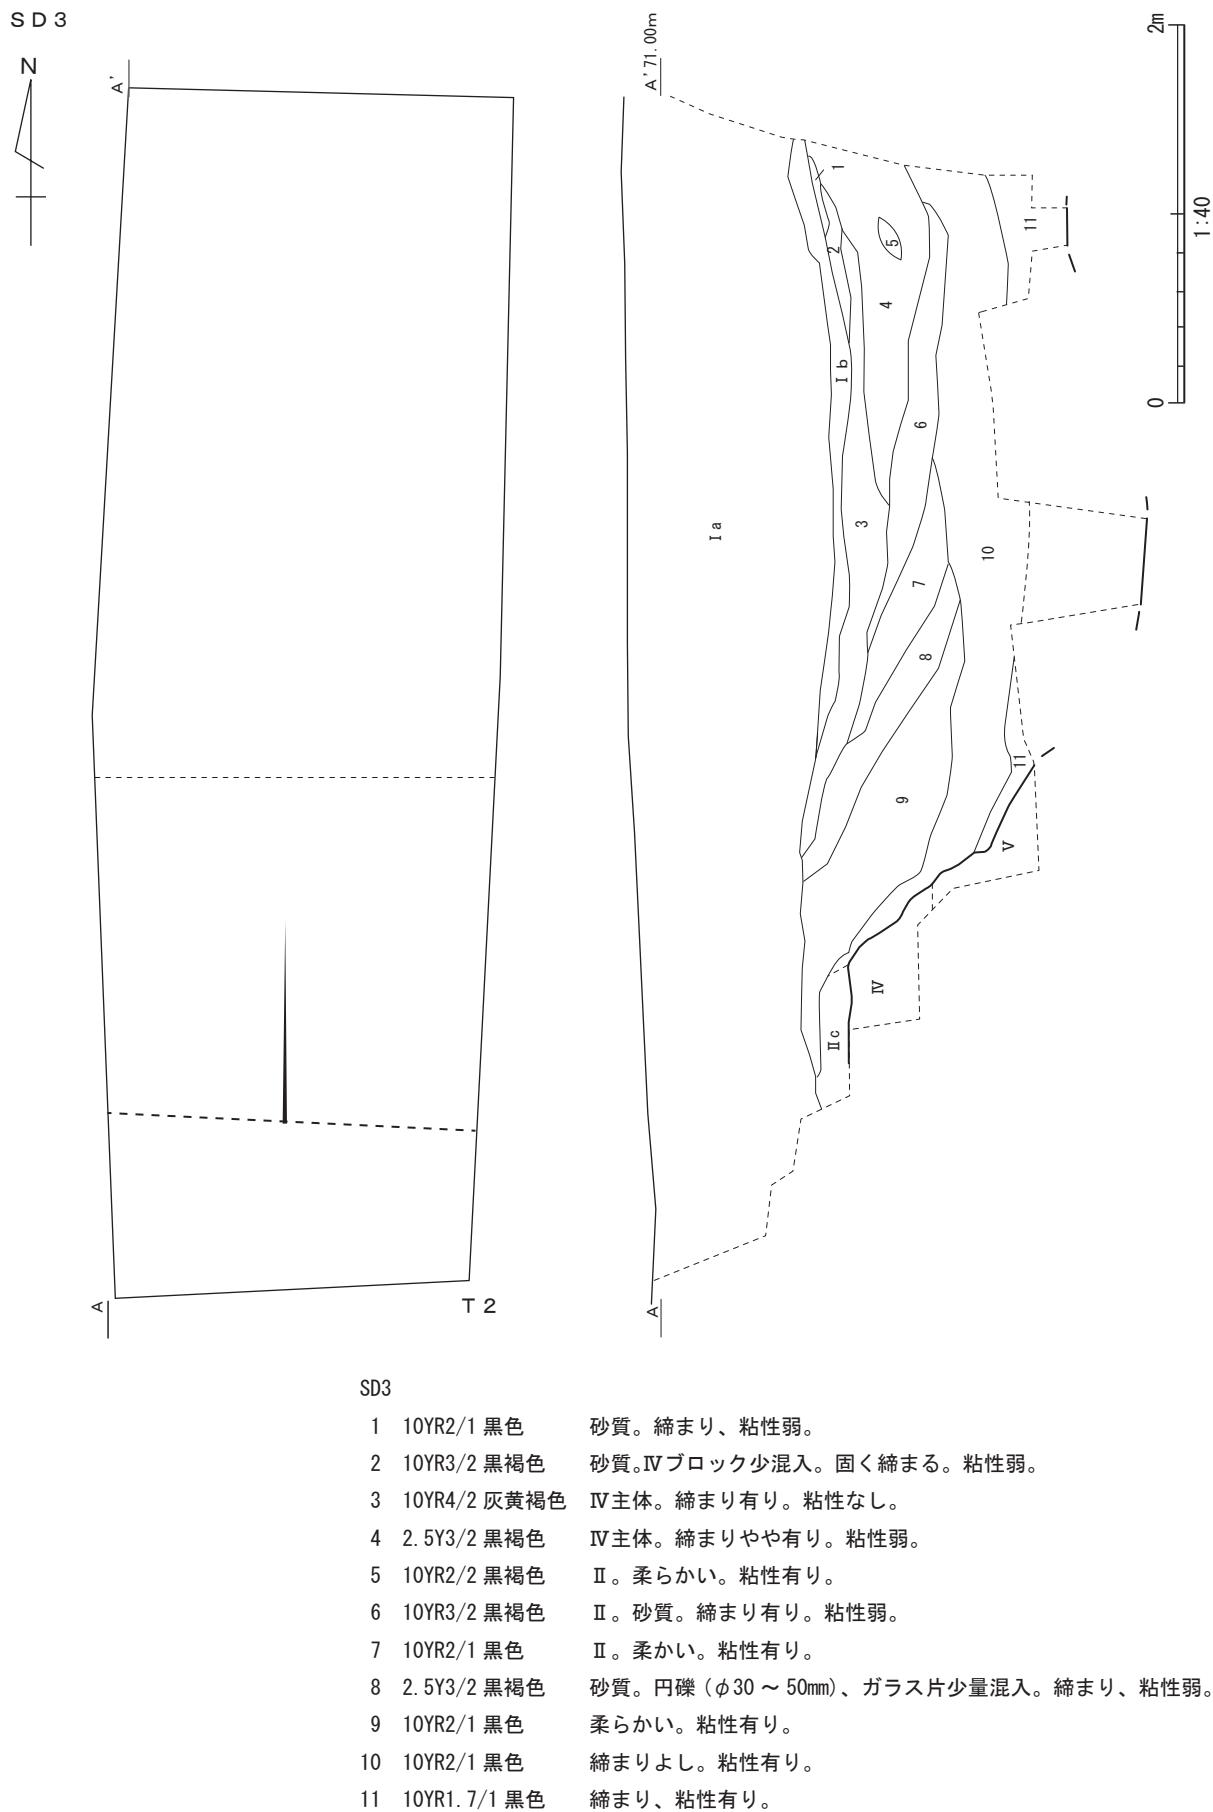
図17 堀跡3

**遺構** V・W-12 区に位置する。TR 2 と TR 3 を調査中に黒色土の落ち込みを発見した。いずれも南側の一部を確認したのみであり、全体形や規模の詳細は不明である。堀跡 1 と同様、絵図に描かれた堀で、内堀の南側の堀に当たる遺構と考えられる。堀跡はトレチの長軸方向と直交し、東西方向に走る。堀跡は TR 2 では少なくとも幅が 5.4m以上、深さは確認面から 1.75mあり、規模は大きい。壁は急斜度で立ち上がる。遺構の時期や性格については、堀跡 1 と同様とみられる。

**埋土** 黒色土と黒褐色土を基調とし、基盤層由来の灰白色土ブロックや円礫が混じる。10 層にはガラス片を含むため、10 層より上は近代以降に埋め戻された土層と考えられる。

**遺物** 近世の陶磁器 34 点、土器 1 点、石製品 5 点、礫 17 点、木製品・木材 97 点、鉄製品 4 点が出土した。磁器染付の碗や皿、白磁紅猪口のほか、瀬戸・美濃産の磁器小皿などがある。石製品には硯が 1 点ある。12 層より下位は湧水が見られ、木材が多量に含まれる。堀底を探るため、部分的に深掘りしたところ、木製品（梶）が 1 点出土した。図 23-3~17、図 24 は本遺構出土の遺物である。図 23-3~13 は磁器である。3・4 は碗、5~7 は皿、8 は鉢、9 は段重、10 は水滴、11 は蓋、12 は紅猪口、13 は香炉である。図 23-14~17 は陶器である。14 は瀬戸・美濃産の腰張形の中碗、15 は捏鉢、16 は肥前産播鉢、17 は灯明受皿である。図 24-1 は凝灰岩を使用した長方硯である。図左

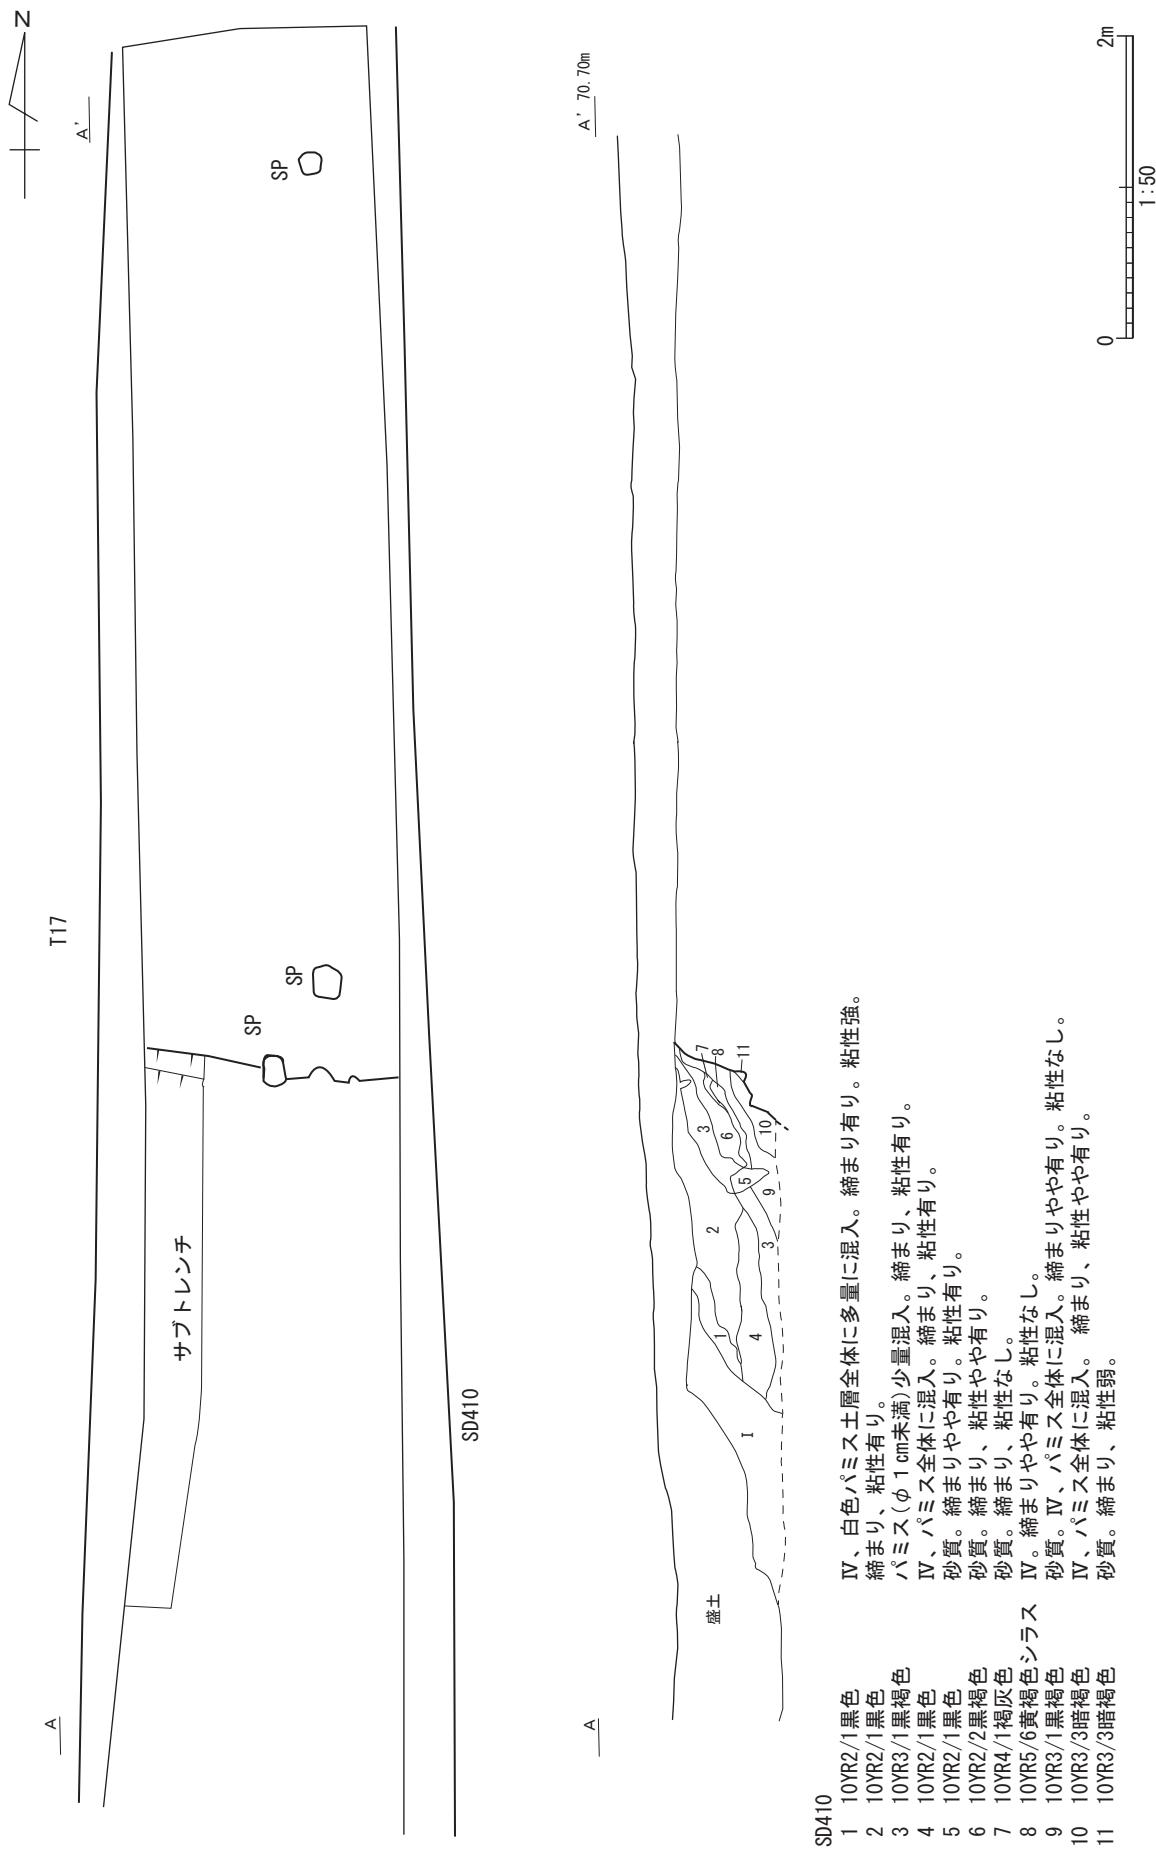
図 19 堀跡 410 (1)

**遺構** L~O-14~16 区に位置する。大館城下絵図に描かれている内堀の跡と考えられる。TR 17~21 を調査中に黒色土の落ち込みがあったことから、発見した。前述のとおり、堀は昭和45年にプール建設の際に埋められたもので、多量の砂礫が混入する。バックホーでこれを掘削したが、1.5mほど掘り下げた段階で、いずれのトレンチも多量の水が周囲から流れ込んだ。水中ポンプを用いて排水したもの、流入する水の方が多く、掘削が困難になったため、中断した。TR 18~21 は近代の造成により、いずれも搅乱が著しく、上面は破壊されている。

堀は調査区外に東西に拡がる。TR 17 と TR 18 からそれぞれ堀の北端と南端を確認した。幅は 21.6m ほどあった。TR 17 では確認面から 80 cm ほど掘り下げたが、多量の湧水のため、中止した。

**埋土** 黒色土と黄褐色土が互層となって堆積している。

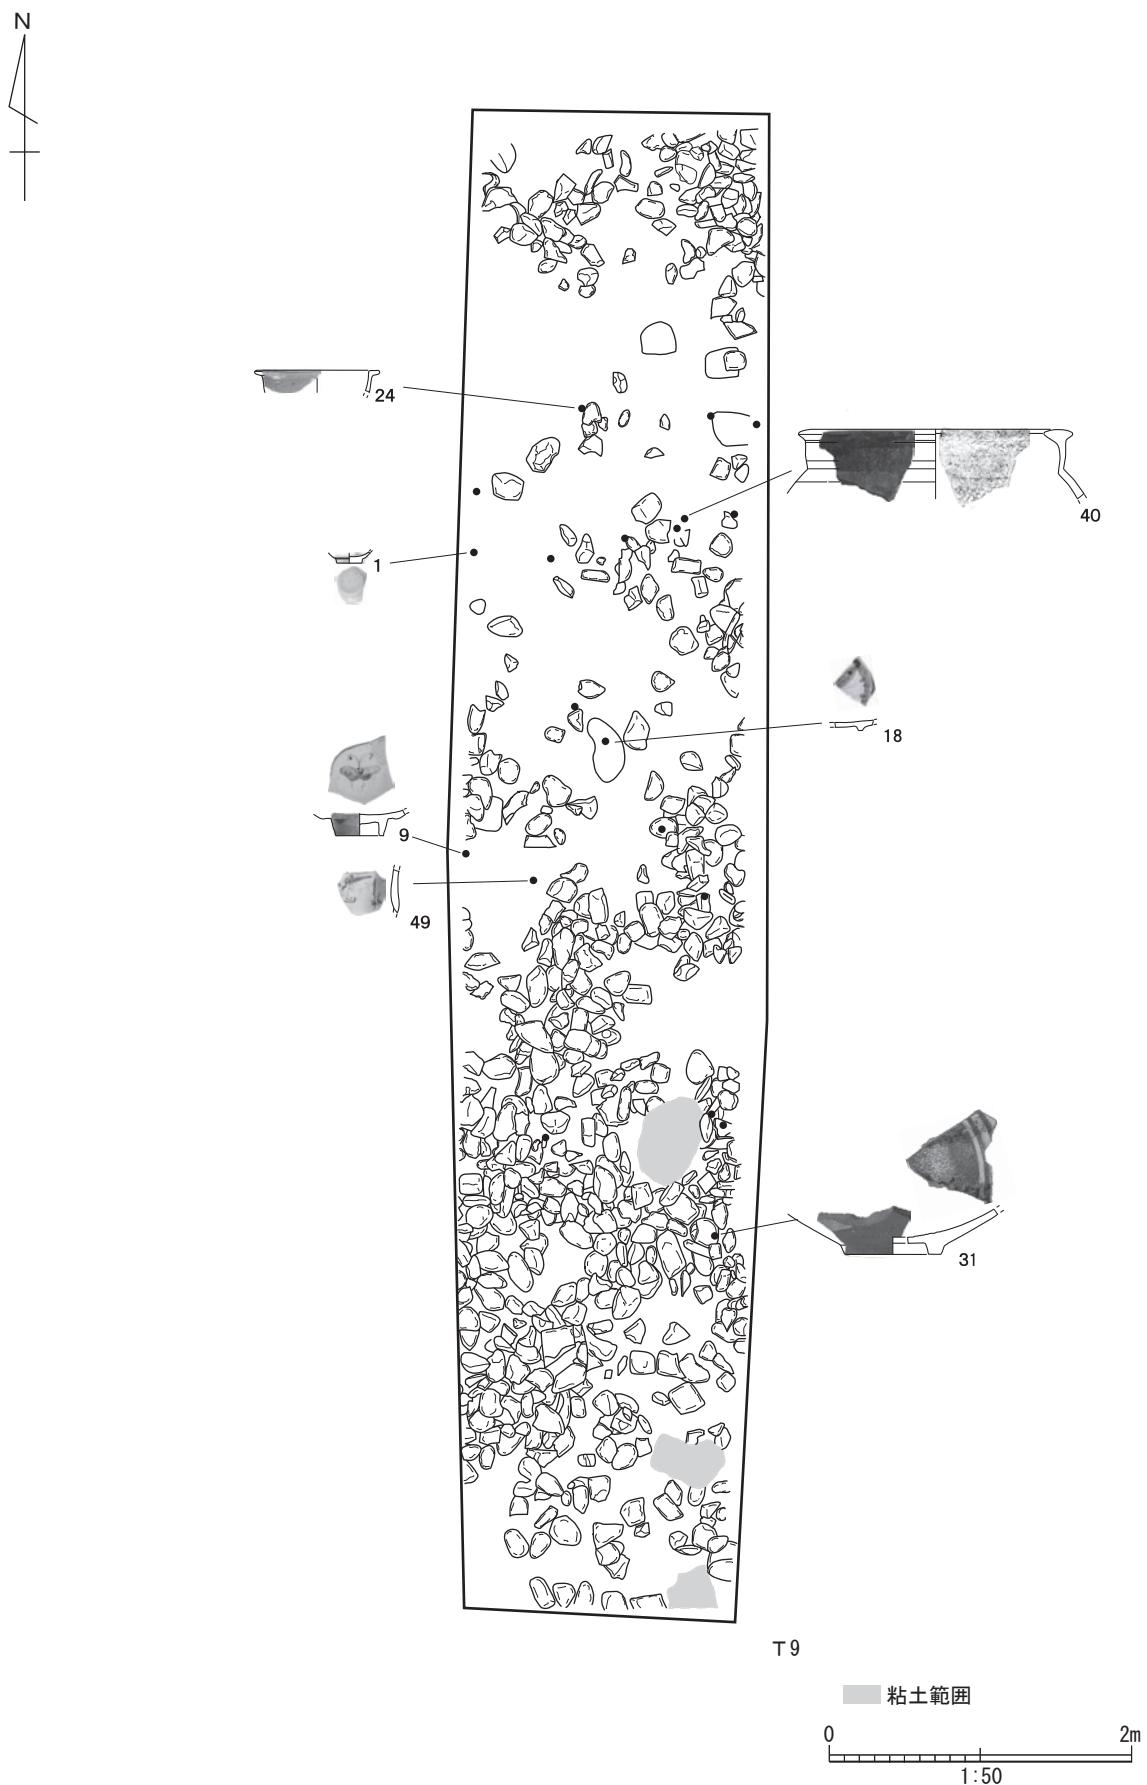
図 21 石敷遺構

TR 9 からは全面にわたり拳大～人頭大の礫が集中して検出された。礫の覆土からは少量の炭化物を伴って近世陶磁器が 97 点出土しており、当該期の遺構と考えられる。主要な遺物の出土位置は図 21 に示したとおりである。出土陶磁器は破片状態での出土であるが、砂目積みの唐津皿や見込み蛇ノ目釉剥ぎの磁器皿などがあり、下限は 17 世紀代に収まる。この礫群は池の州浜の可能性が考えられる。類例は仙台城二の丸跡北方武家屋敷地区第 7 地点にある。<sup>1)</sup> また、TR 9 からは陶磁器のほかに革製品<sup>2)</sup> (図版 10) が出土している。

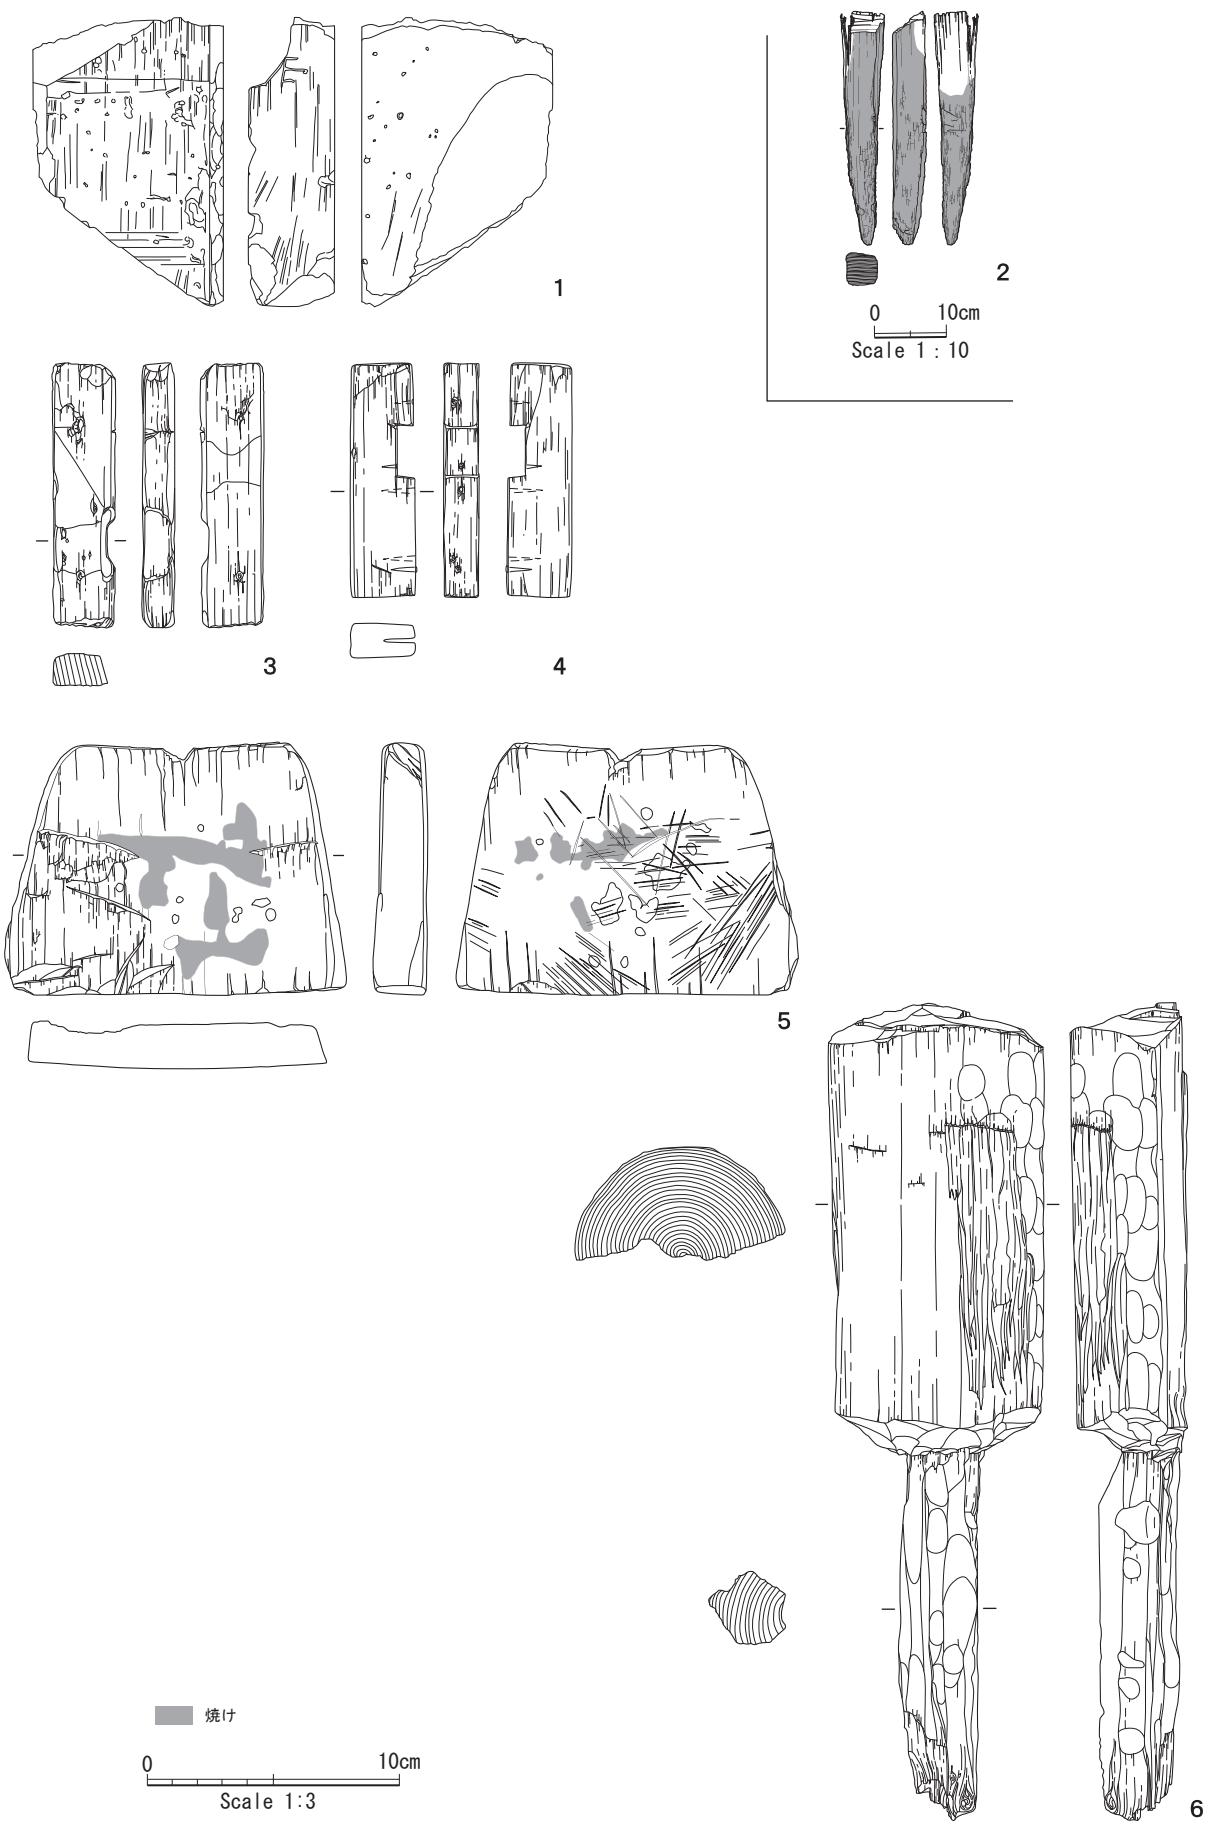
図24 堀跡3出土遺物

側及び下方は折損している。幅 7.5 cm、長さ 11.5 cm、厚さ 3.4 cm。断面は長方形を呈する。陸面に削痕が残る。焼けている。TR 2 出土。図 24-2~6 は木製品である。2 は角杭である。埋土下層より出土したもので上部は折損している。焼けおり炭化している。幅 5.9 cm、長さ 31 cm を測る。3・4 は部材で用途は不明。5 は陰卯下駄差歯。6 は横柾。縦半分が欠損している。4~6 を樹種同定した結果、4・6 はアスナロ属、5 はモクレン属であることが報告されている（巻末付編参照）。

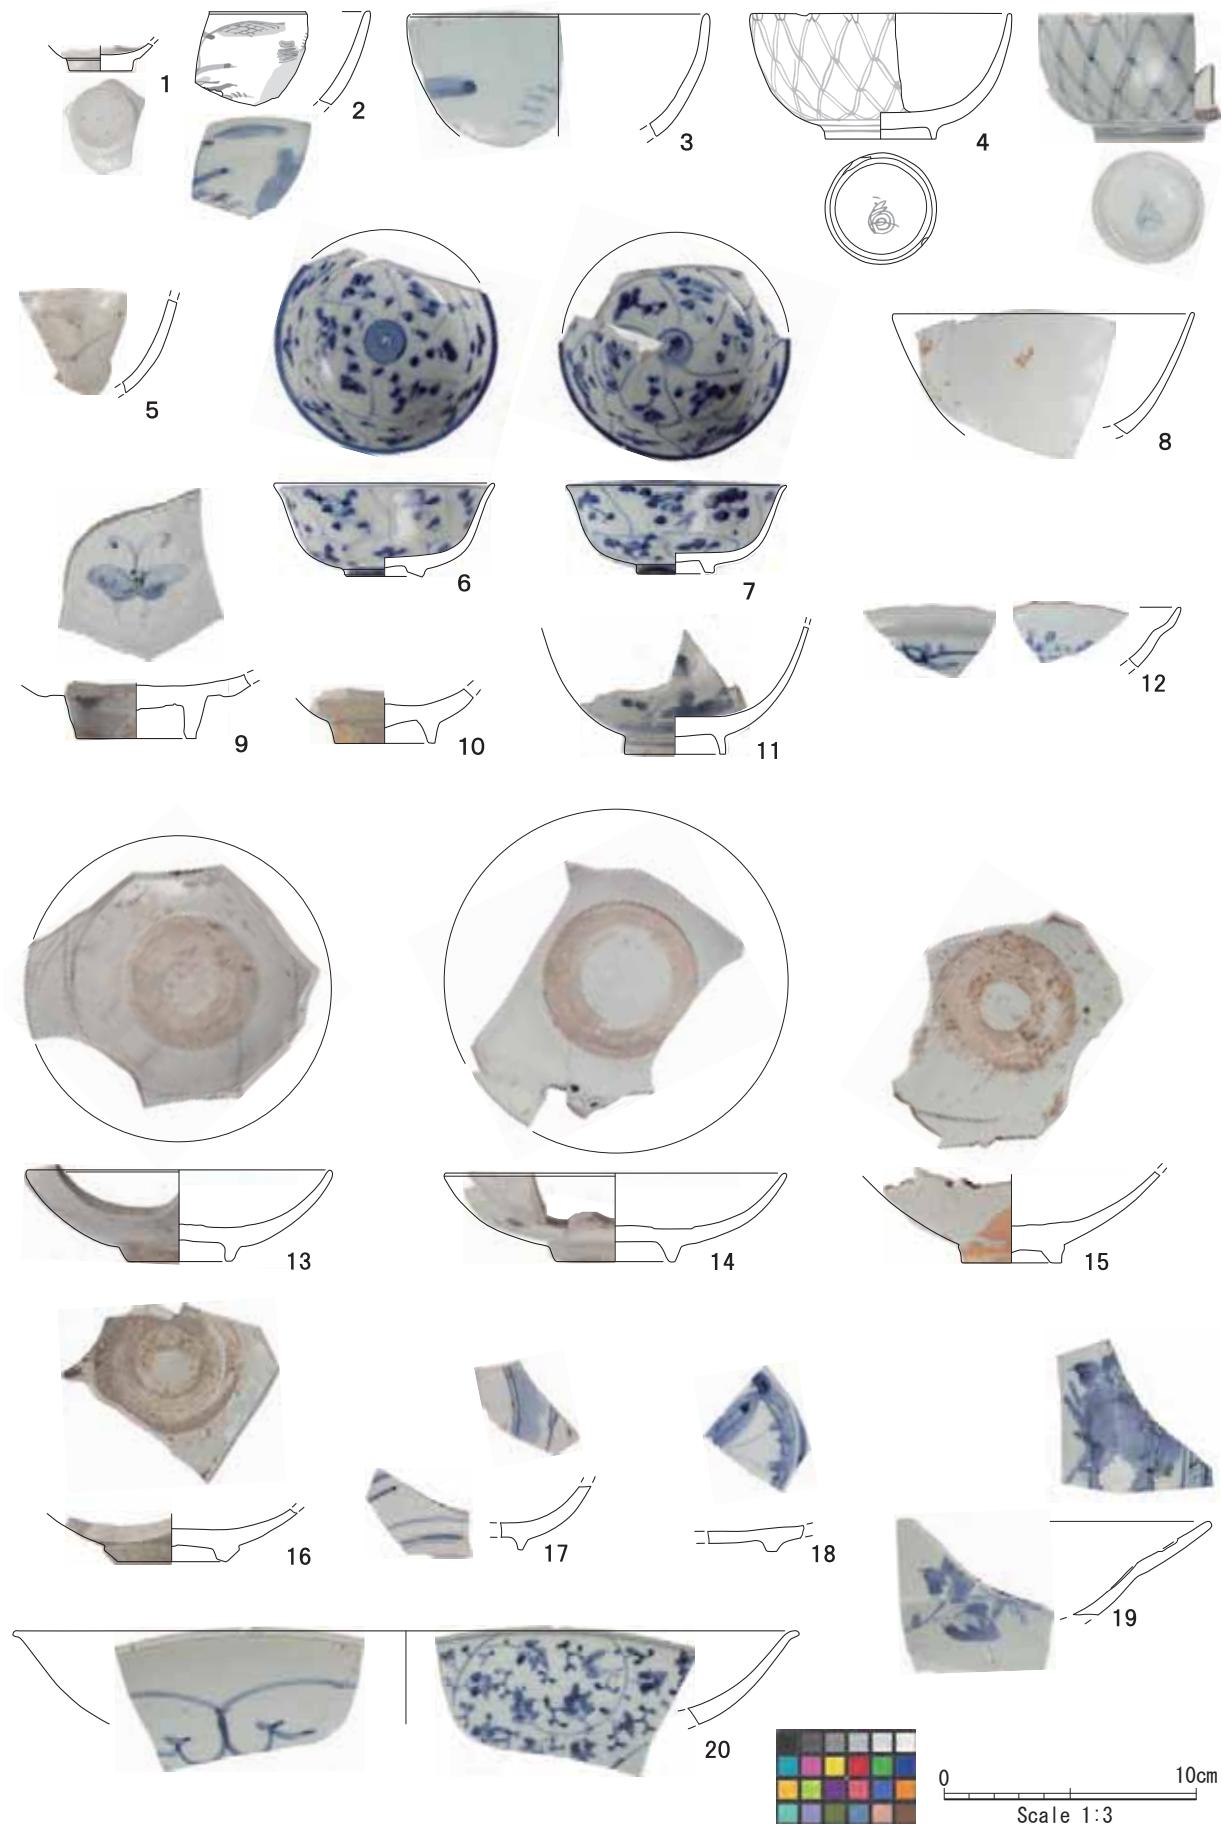
図25 遺構外出土遺物(1)

**磁器** 大半が肥前産である。図 25-1～11 が碗類。1 は白磁の小坏。TR 9 出土。17 世紀後半。2～7・9・11 は染付の碗。2 は小碗で TR 2 出土。3 は雁とみられる文様が描かれている。TR 5 出土。17 世紀中葉から後葉。4 は中碗で、外面のみ二重網目文、畳付内には渦福が描かれている。TR 3 出土。18 世紀前半。5 は碗の体部破片。TR 1 の近代の搅乱から出土。18 世紀。6・7 は瀬戸・美濃焼の小碗。いずれも TR 6 搅乱から 4 個体出土した。19 世紀中葉。8 は白磁の碗。TR 9 出土。9・10 はいわゆる高台無釉の碗で、9 は見込みに蝶が描かれている。TR 9 出土。1630～50 年代。10 は青磁。TR 10 出土。11 は体部～底部の破片。TR 11 出土。12～20 が皿類。12 は小皿の口縁部破片。13～16 は波佐見系の見込み蛇ノ目釉剥ぎの小皿。16 は 17 世紀末から 18 世紀。18 は見込みに三方割銀杏文が描かれている小皿。1630～1640 年代。19・20 は大皿の口縁～体部片。19 は折縁で、長吉谷窯でみられるタイプである。図 26-21・22 が水滴。図 26-23 は仏飯器の口縁～体部破片とみられ、蛸唐草文が染付される。肥前V期に比定される。図 26-24 は青磁の鉢。香炉または火入れの可能性もある。

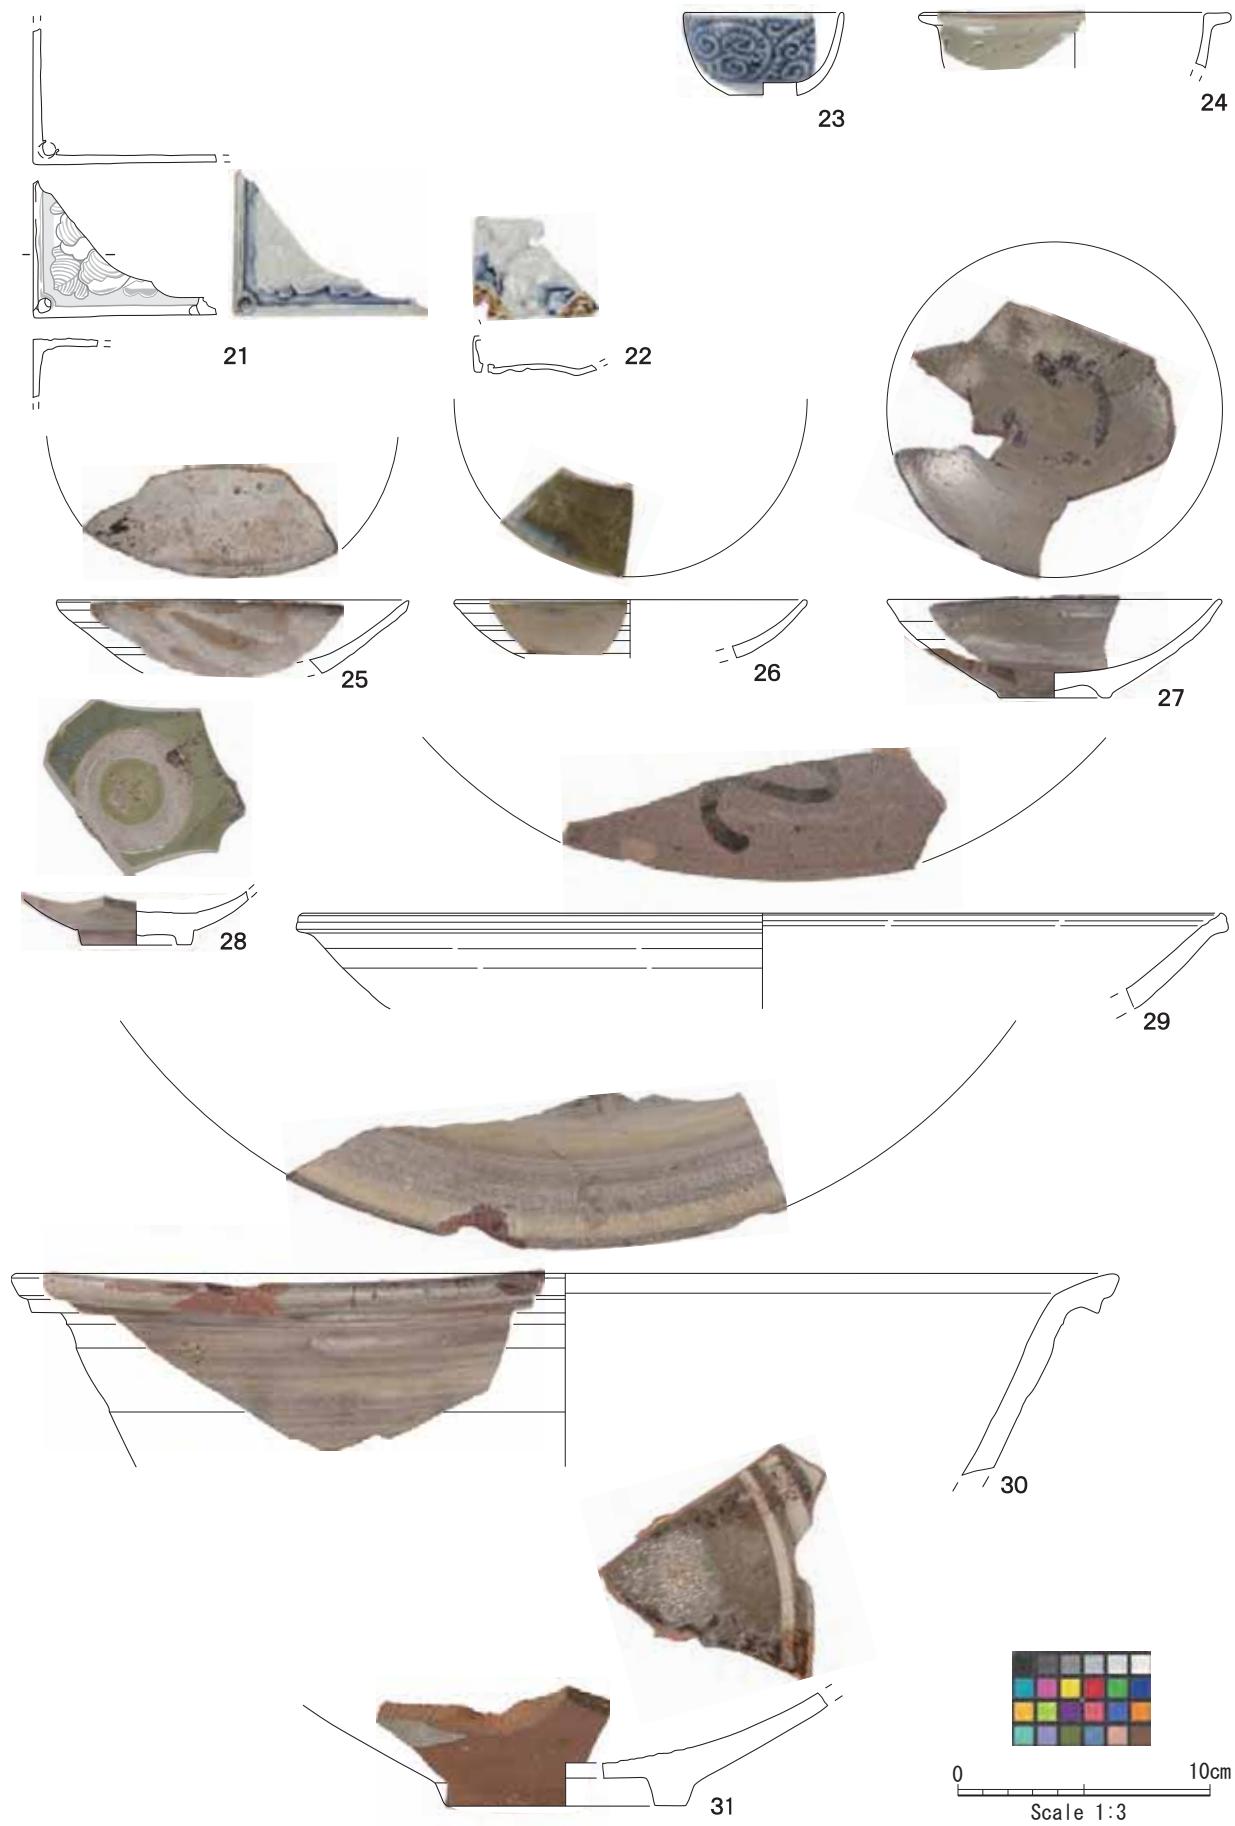
図26 遺構外出土遺物(2)

**陶器** 図 26-25～29 は皿。27 は砂目積みの皿。28 は内野山の見込み蛇ノ目釉剥ぎの銅緑釉皿。29 は内面に鉄絵で文様が描かれている大皿の口縁部破片。図 26-30・31 は鉢。図 27-32～36 は擂鉢。32 は口縁部にのみ釉がかかる擂鉢口縁部破片。肥前II期。33 は無台の底部破片。17 世紀後半。34 は付け高台をもつ擂鉢。19 世紀。32～34 は肥前産。35・36 は津軽悪戸焼。37 も悪戸焼で油壺。38 は信楽焼の茶壺。39 は徳利の体部破片で 19 世紀。産地不明。40 は甕の口縁部で T 字形を呈し、端部に面をもつ。体部内面には格子状の叩き目をもつ。肥前産の II から III 期。41 は土瓶か土鍋の底部破片。

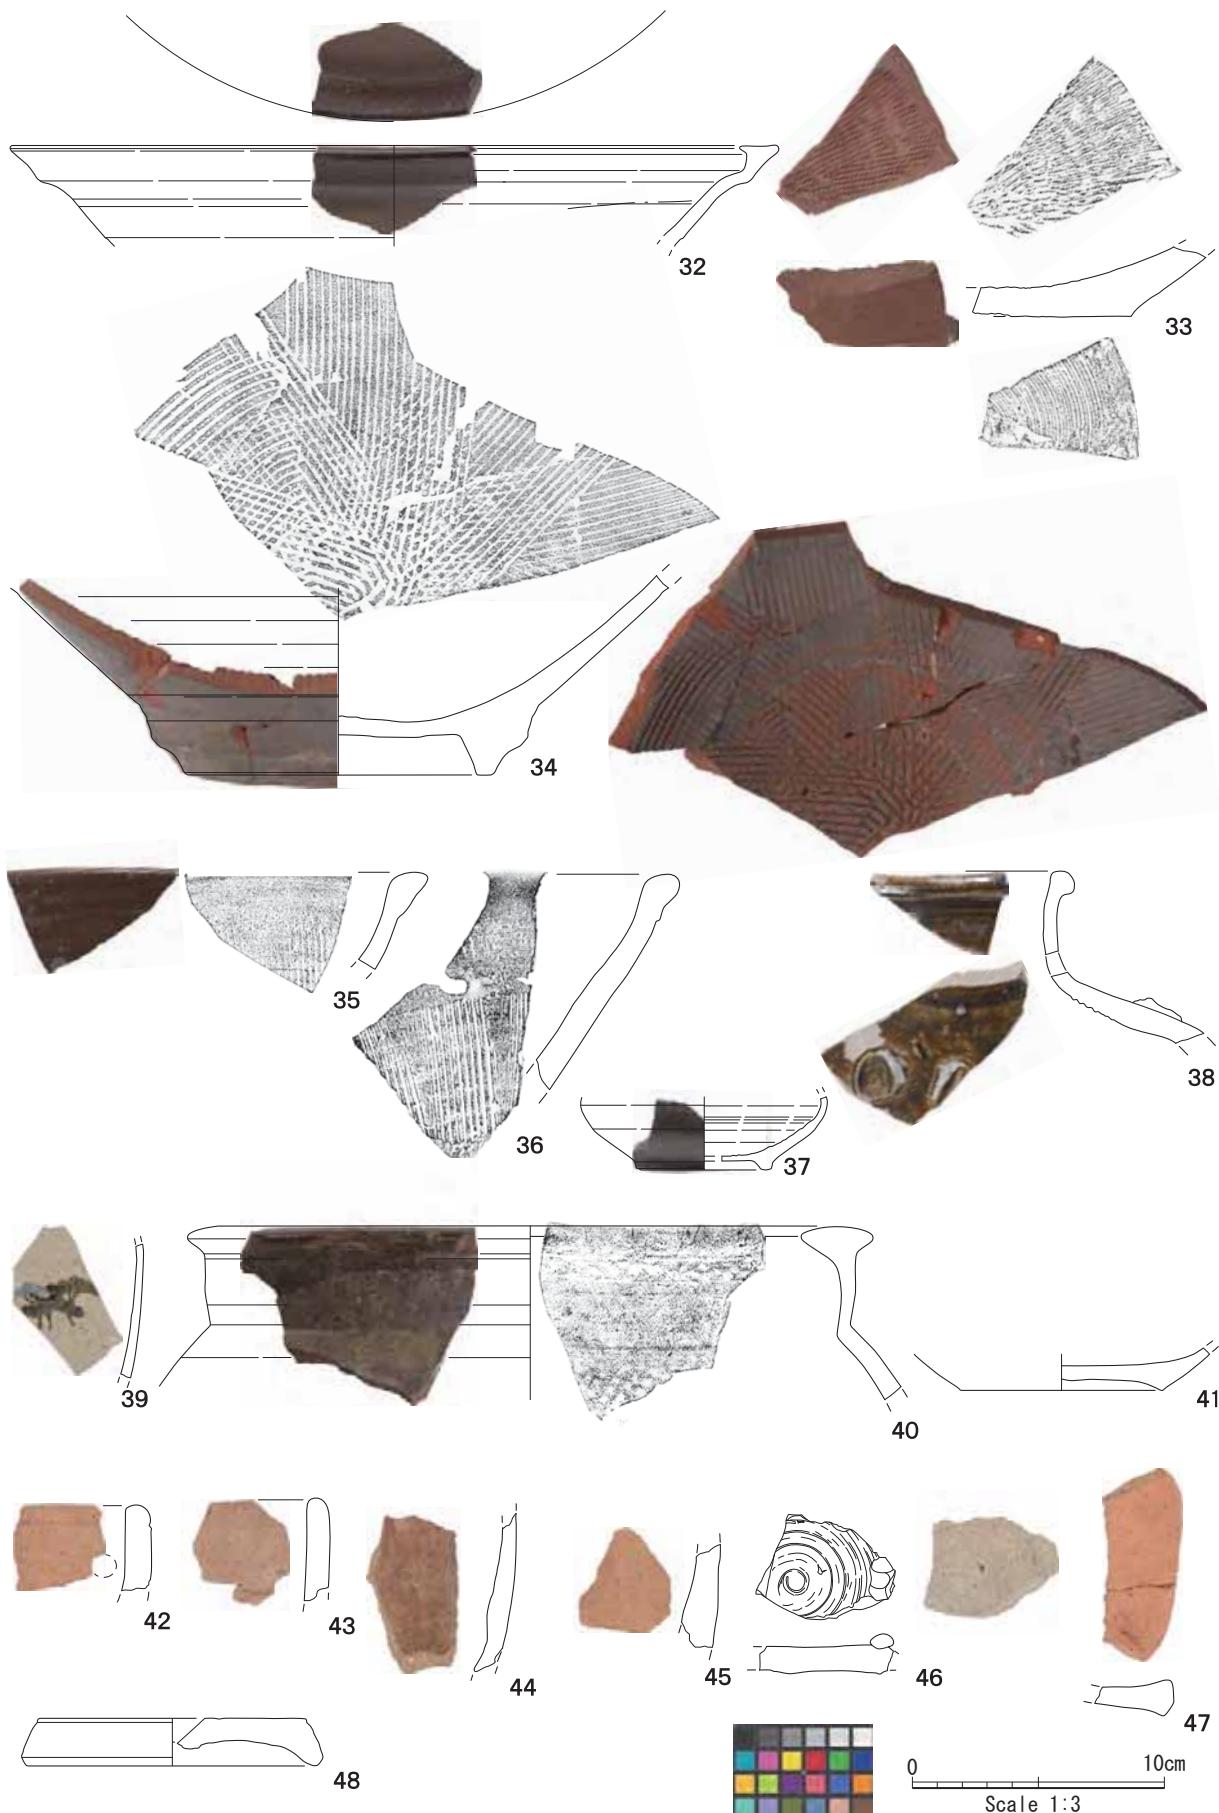
図27 遺構外出土遺物(3)

**土器** 図 27-42～47 はいずれも土風炉（貝風炉）である。48 は火消し壺の蓋の破片。

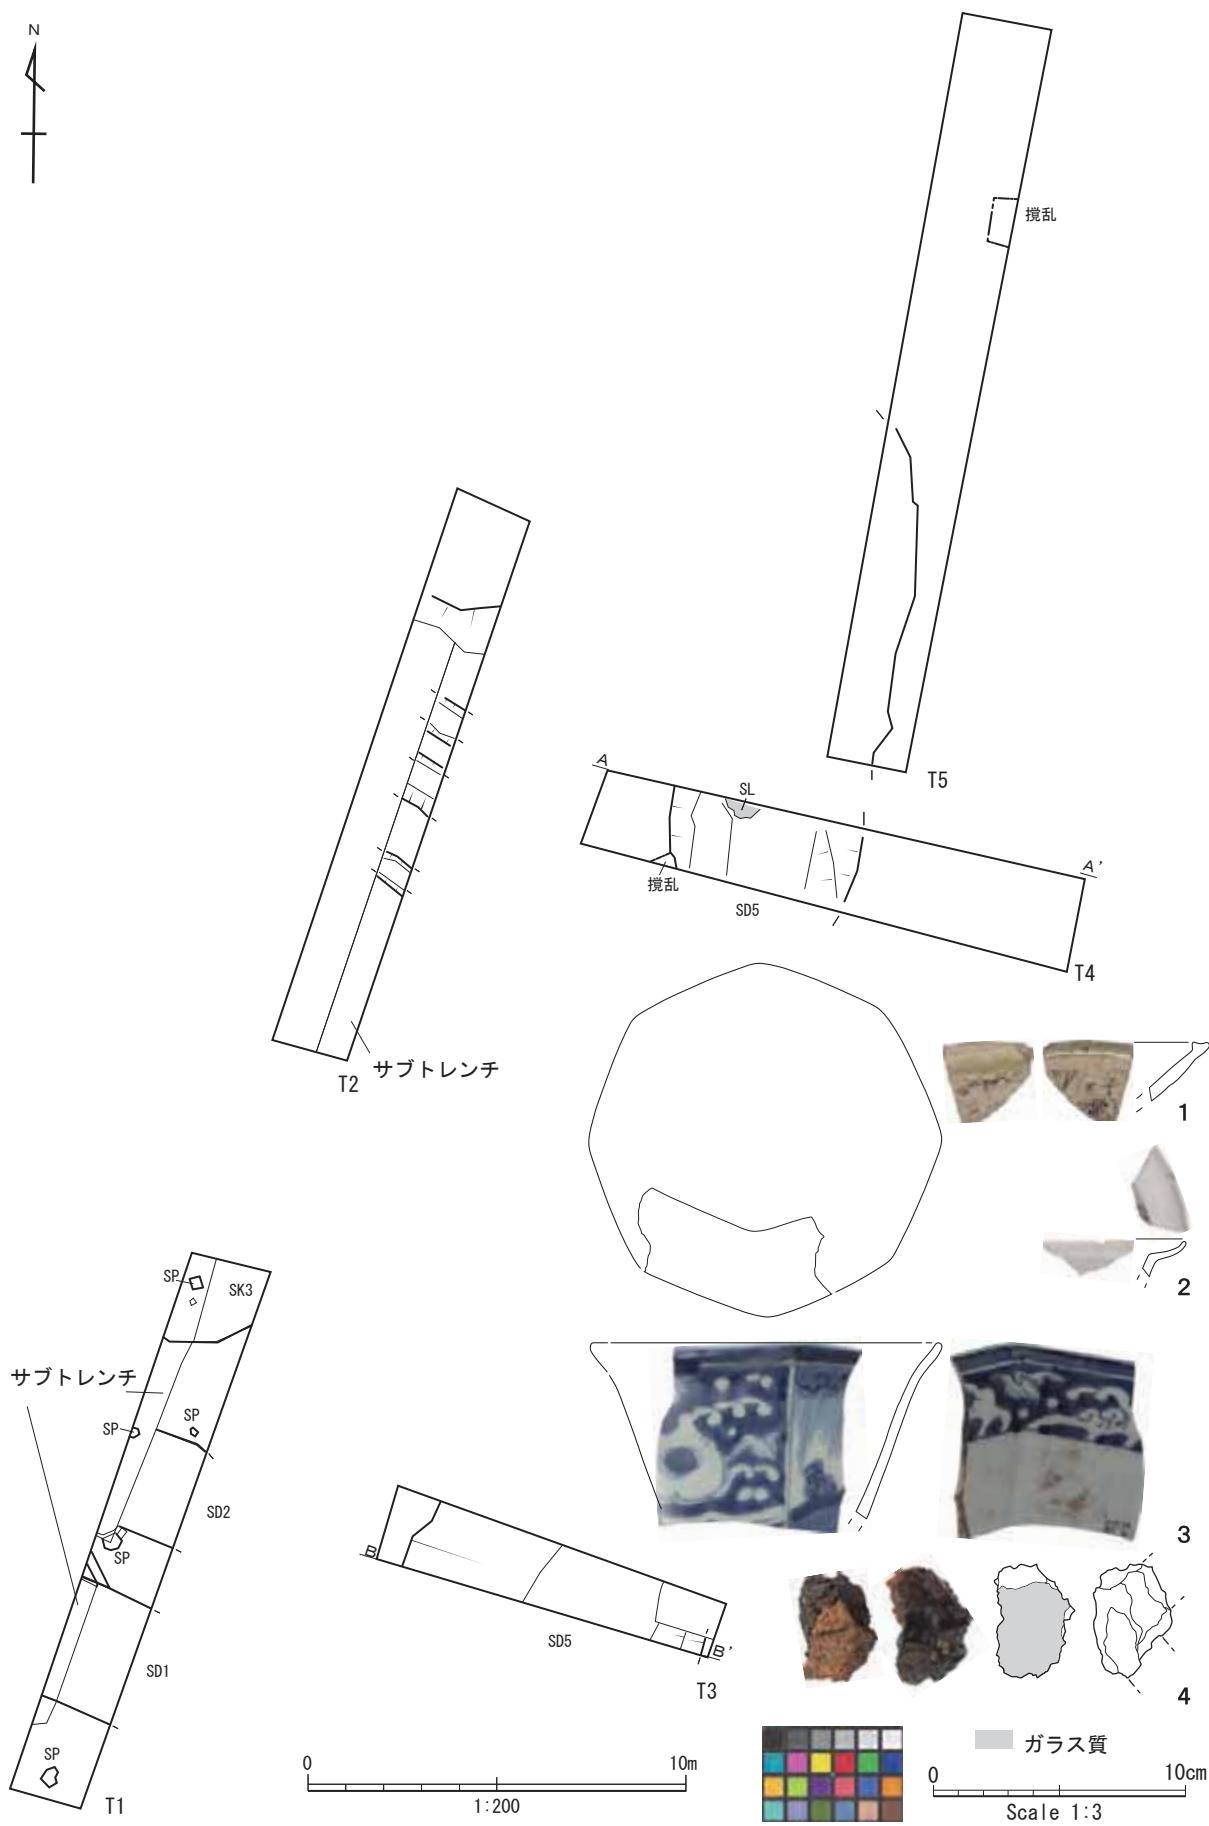
図71 検出遺構と出土遺物

堀（SD 5）は館の郭を取り囲むように巡る。幅は 5 ~ 6 m、検出面からの深さは 1.3 ~ 1.8 m ほどある。壁の立ち上がりは東西いずれも明瞭で急斜度である。切岸は SD 5 の西側を掘削し、急斜面として造成されている。遺物は TR 3 から近世の白磁の小皿が 1 点出土した。図 71-2 はやや青味をおびた灰白色を呈する。素地は灰白色できわめて精良・堅緻である。肥前産で 17 世紀後半。

遺構以外の遺物は、土師器片 16 点、陶磁器片 10 点、フイゴ羽口 1 点、礫 1 点、合計 28 点である。図 71-1 は、TR 1 周辺の平坦面から表採した瀬戸・美濃産陶器おろし皿。体部の立ち上がりは弱く、口縁端部内側（内端）が若干ひき出され、水平な面をもつ。おろし目の部分は欠損している。口縁部に淡黄緑色の灰釉がかかる。素地は淡灰黄色で、堅緻である。時期は藤澤良祐の編年（藤澤 1991）で古瀬戸後 II 期の 14 世紀末から 15 世紀初頭に位置づけられ、館の時代の遺物と考えられる。図 71-3 は肥前産染付小鉢で、肥前 V 期（1780 ~ 1860 年代）。図 71-4 はフイゴ羽口の先端部。表面はガラス質化している。
