大館市松原

# 矢立廃寺

## 発掘調査報告書

大館市史編さん委員会

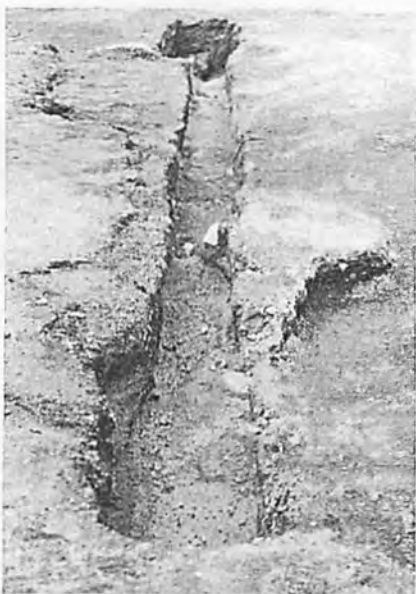
PL 5 [2] E溝遺構 東より

発掘地西側中央部に東西に走る溝（以下E溝）が検出された。幅約40cmで、底部が西へ延びるほどに深くなり、西へ6.5mのところでは深さ約1mにも及ぶものとなる。断面も「U」型で、A・B・C・D溝とは異なる。溝底より埴（Fig 4-12・14）が出土した。（PL 5〔2〕）

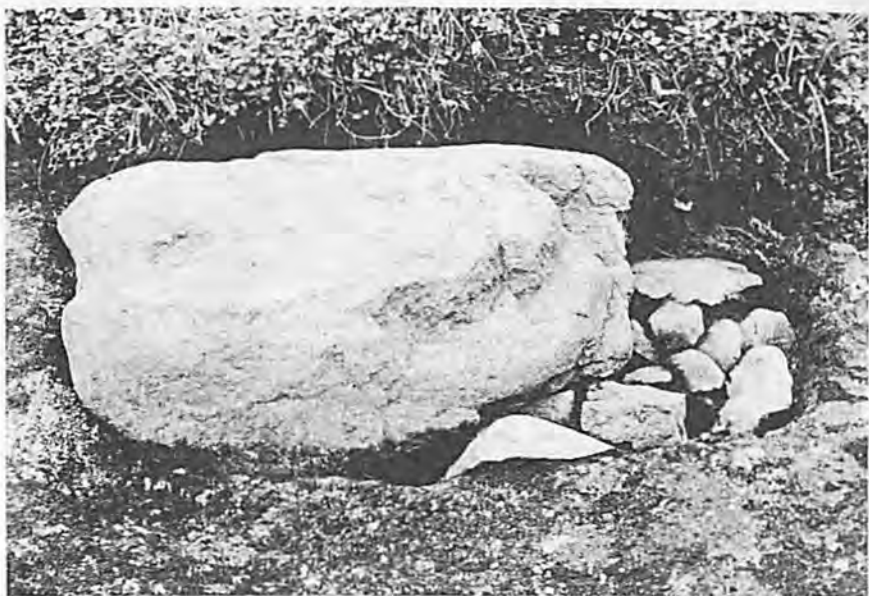
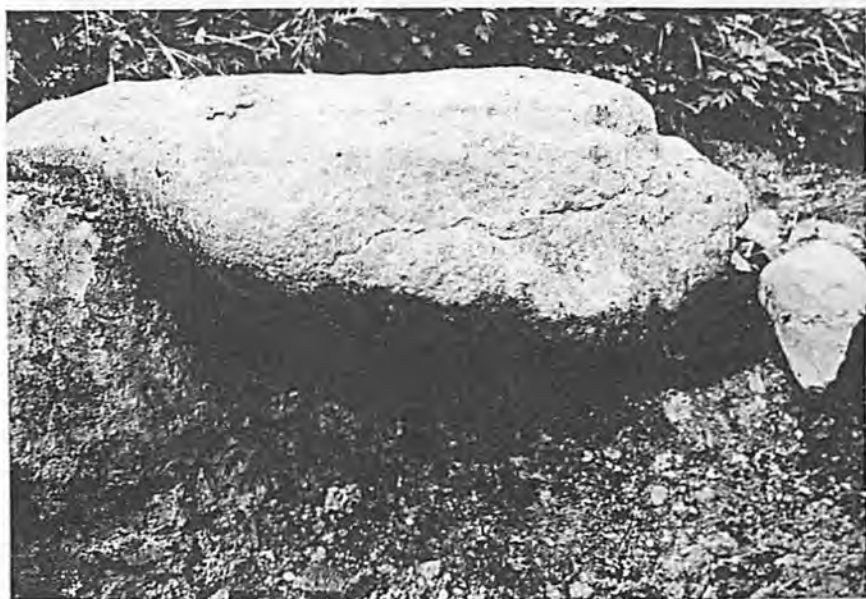
PL 6 [1] 礎石 (No.48) 南より

溝で囲まれた西外には表Iの23～52の掘立柱穴、掘り方、礎石、根石がみられた。P28・29・31・33・34・38・39・50・51・52は掘立柱穴でP33・34・38・39がひとつ、P50・51・52または53でひとつの建物になるものと思われる（オ群）。27・44・47・48・49は礎石下の掘り方と思われる（カ群）48は第1次発掘調査期に見えられた礎石であり、（PL 6-〔1〕・〔2〕）地山を深約30cmほど掘り込み、根石は東側に片寄って置かれ、直接礎石下には根石はみられずまた、土をたたいてかためた上に礎石を置いたという状態でもなかった。残りは掘り方掘立柱穴で、P26・30・35・37・40・41・42・43には掘立柱の柱痕もみられた。（PL 7-〔1〕～〔5〕）

Pit 48は昭和39年度発掘調査時に発見された礎石であるが、南側にはこれとつながりをもつ柱穴、根石等は検出できなかった。南にPit 49の根石が検出されたが、これにもつながるとすれば、Pit 47の方が妥当であろう。北側は約2mほどで崖の立ち上りとなっており、この崖が自然地形であるのが、後の崩れによる堆積物が確認できなかったで、遺構の有無は不明である。
