# 矢立 廃寺

## 発掘調査報告書

1 9 8 7 ・ 3

大館市教育委員会

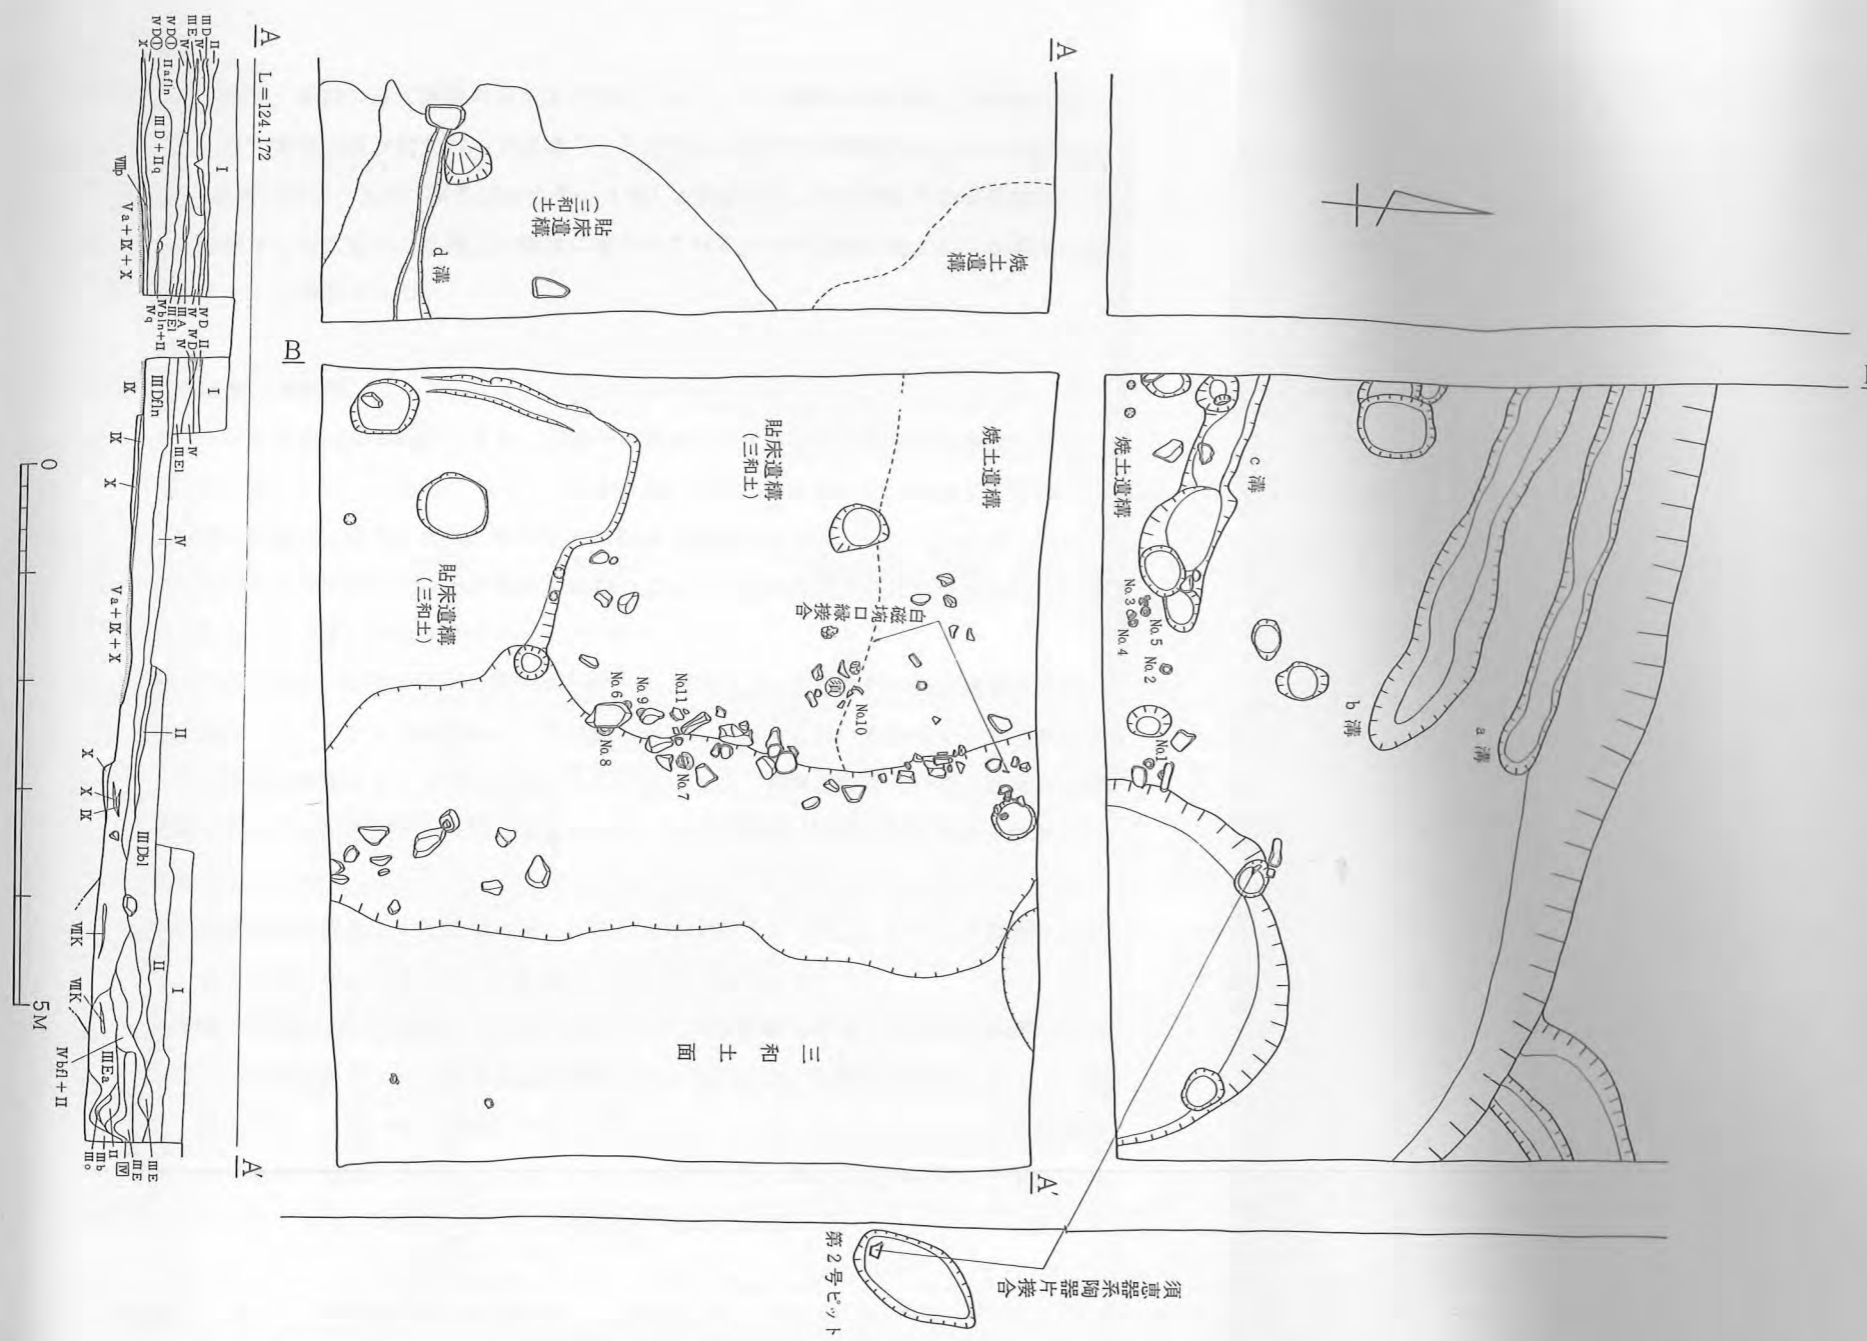
- I ..... 茶褐色土(耕土)
- II ..... 黒色土
- IIafln ..... 黄色ロームブロック・軽石粒・砂礫混入粘質黒色土
- IIbgl ..... 黄色ロームブロック・軽石粒混入砂質黒色土
- IIfh ..... 黄色ロームブロック・褐色ロームブロックを混入して強く叩きしめた黒色土

- IIg ..... 黄色ロームブロック混入黒色土
- IIgl ..... 黄色ロームブロック・軽石粒混入黒色土
- IIij ..... 黄白色ロームブロック・砂質黄白色土混入黒色土
- IIFgl ..... 黄色ロームブロック・軽石粒混入灰黒色土
- IIIb ..... 砂質褐色土
- IIIo ..... 角礫混入褐色土

調査範囲内ではあるが、床面ほぼ中央部に東西約5m、南北2.5mの長方形の焼土遺構を検出、焼土面・貼床面からカワラケ・白磁碗破片・須恵器系陶器片が出土していることから生活跡と考えられる。Ⅲ区東側堅緻面にピット等の遺構がみられないこと、東側堅緻面との間に貼床面を確認できない幅2mほどの黒色土帯がみられることから、生活跡範囲は西側貼床面東縁を限界とするものかも知れない。

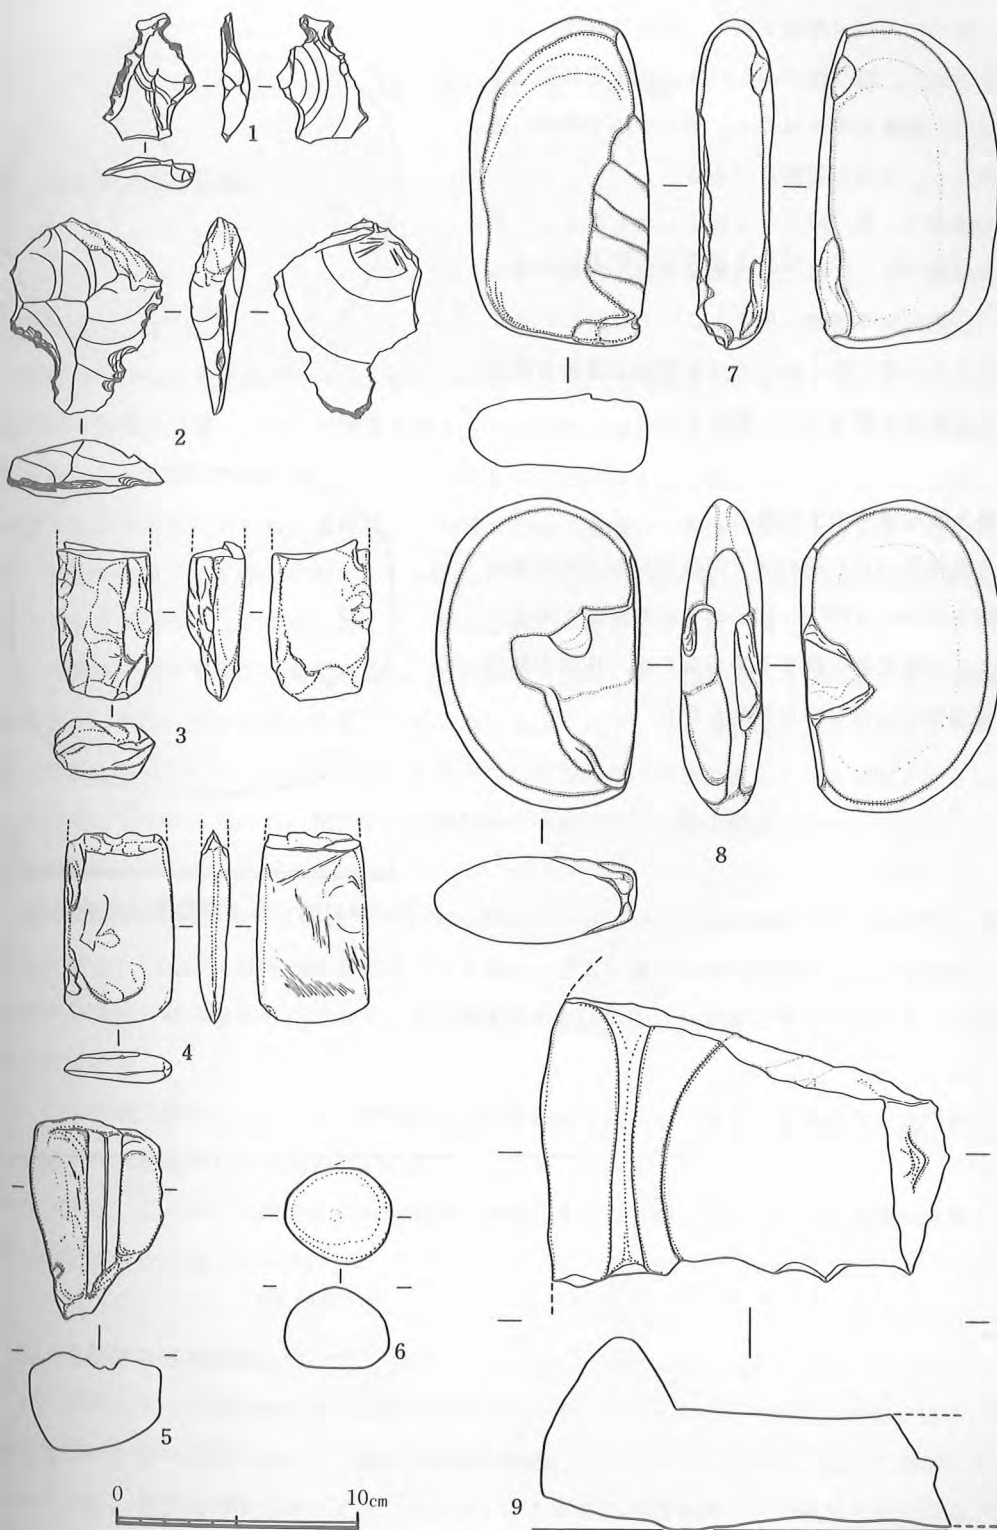
第40図 第5次調査 出土の縄文時代遺物(2)

第40図は主な石器を図示したもので、石匙(1)、打製石斧(3)、磨製石斧(4)、有溝砥石・矢柄研磨器(5)、一方に平坦面をもつ粘土を丸めて焼いた土製品(6)、7と8は、半円状の扁

平な石器で弧面は自然面を残し、弦面は打撃による打ち欠き痕と、磨り面がみられる。弦面を利部とする石器で、繊維を叩きほぐし、削ぎなめす用途の道具であろう。9は石皿断片である。

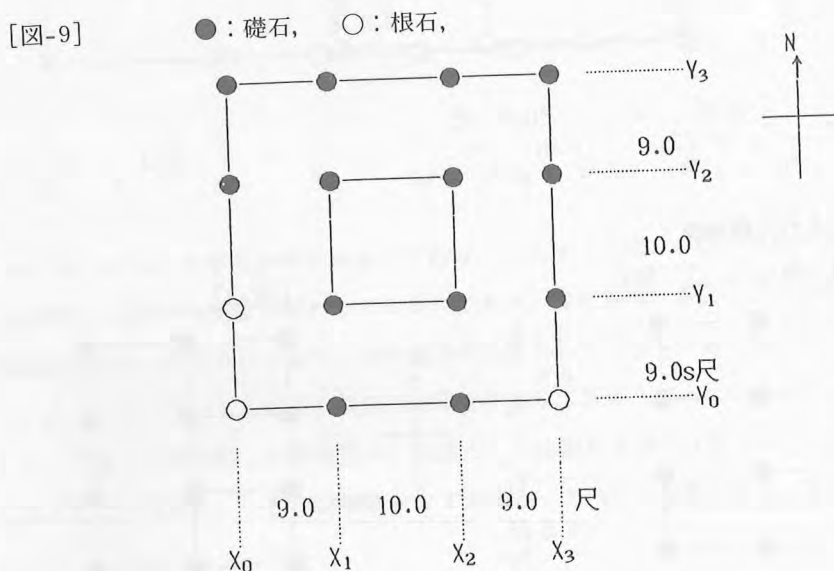
これまでに述べた3棟の建物跡が並ぶ地区の北西部に、一段と高くなっているところに、小さな平場があり、そこから[図-9] のような建物跡が検出されている。

[図-9] に見るように、礎石建ちの建物跡であり、規模は小さくて三間四方のものである。礎石や根石の並びが多少ずれている箇所もあるが、(X<sub>1</sub>, Y<sub>2</sub>) の礎石などは、移動していることも考えられる。

三間四方の正方形の建物で、内部に4本の柱が立つものとしては、一間四面堂が想定されるのであるが、縁束を支える礎石が検出されていないところから、縁の回らないものとする、一般の一間四面堂は考えにくいところである。
