# 歴史まちづくりの取り組み状況について(令和元年度)

# 具体化方策の整備実績及び計画について

## ○歴史的風致形成建造物整備（国登録有形文化財桜櫓館）

大館市桜樹館耐震改修工事

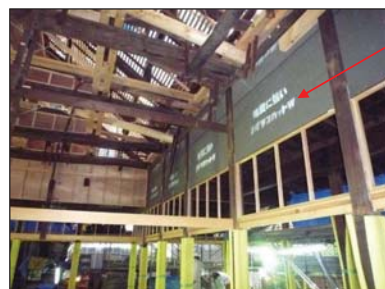
#### (1) 基本の壁補強

既存の土壁を撤去し、構造用合板を用い耐震壁を造ります。

構造用合板

- ①床・天井を一度解体し、柱・梁を表します
- ②既存の壁仕上材や土壁を撤去し、構造用合板を設置します
- ③漆喰などの仕上材を施します

(参考写真) 床、壁、天井材を撤去し、構造部材を露わとします

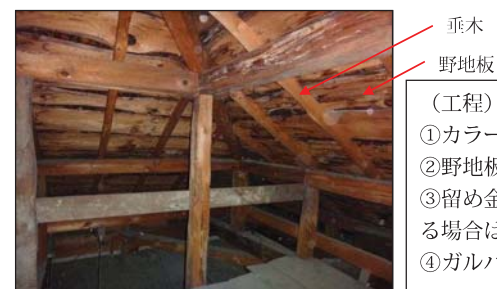
#### (2) 屋根・床の補強

屋根は既存の野地板と垂木、2階床は床板と根太の固定方法を確認の上、留め金物が想定と異なる場合は、金物を交換又は増し打ちを行います。

- ①カラー鉄板屋根材、防水紙などを解体します
- ②野地板と垂木の固定方法を確認します
- ③留め金物（釘）の長さ及び本数が不足している場合は、交換及び増し打ちをします
- ④ガルバリウム鋼板屋根材で葺きます

(参考写真) 小屋裏から見た垂木と野地板

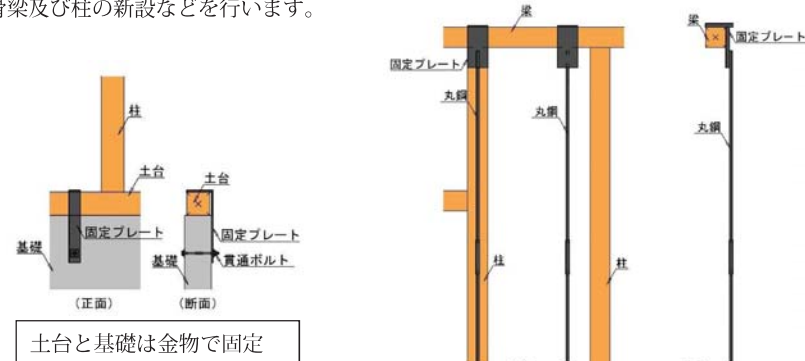
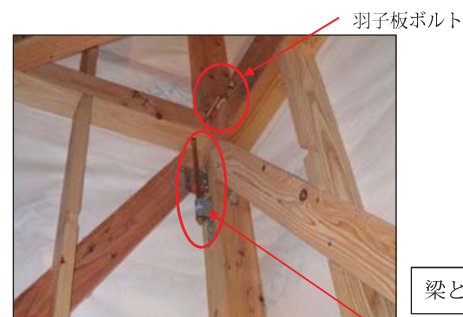
土台と基礎及び柱と横架材（土台・梁）などの金物補強や、既存梁の補強のための鉄骨梁及び柱の新設などを行います。

(参考写真) 柱と梁はホールダウン金物  
梁と梁は羽子板ボルトで固定

梁と柱、梁と梁は金物で固定

ホールダウン金物

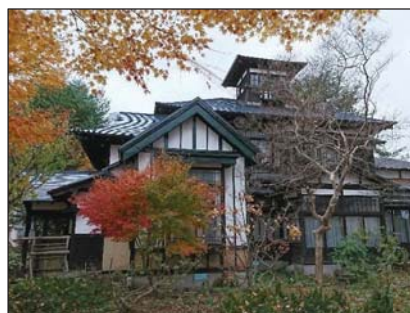
建設当時は長尺物の亜鉛鉄板がまだ普及しておらず、小幅板で葺く平葺きが一般的であったことから、耐震補強で屋根を復旧する際は平葺きとします。

(写真) 桜櫓館の現状 (長尺横葺き、瓦棒葺き)

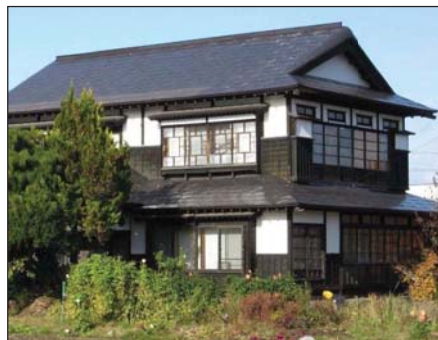
(参考写真) 平葺き (一文字葺き) 屋根の住宅

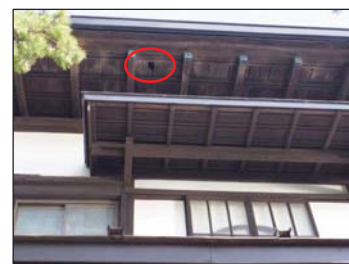
(写真) 軒天に穴あり

平成 30 年度に実施した実地調査で指摘された各部材の補修、木製建具の組子修理や襖・障子の張り替え、外観木部保護塗装などを行います。  
また、建物周囲に造られた簡易な物置は撤去し、現在は浴室、便所となっているが使用されていない部屋は物置に改修します。

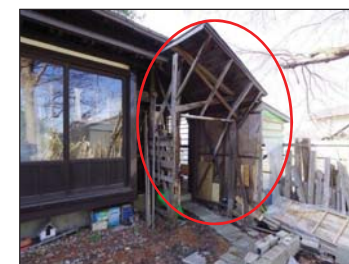
(写真) 簡易物置は撤去

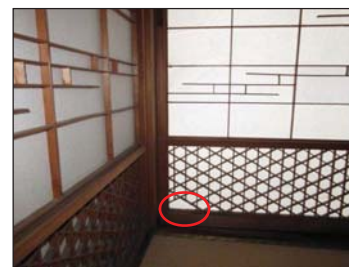
(写真) 組子の補修や建具調整

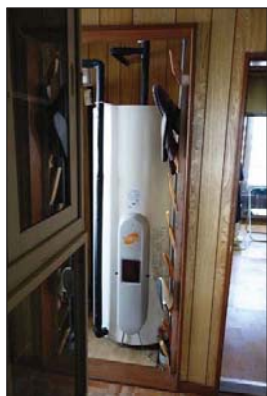
冬季に凍結している給水管については、凍結防止ヒーター及び保温を施します。また、給湯設備については、電気温水器を廃止し、ガス瞬間湯沸し器に改修します。

(写真) 電気温水器は撤去

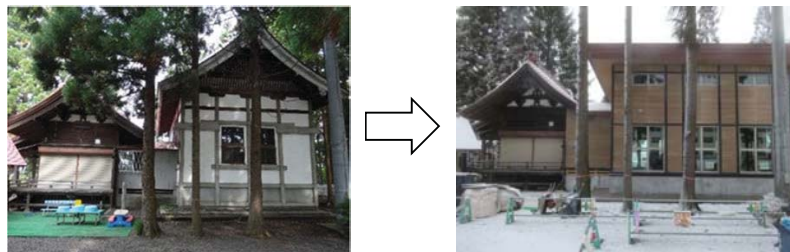
左から拝殿・幣殿・覆屋（南側から撮影）
